**DIFFORMITA' e VIZI EDILIZI RISCONTRATI
NELL' EDIFICIO OGGETTO DI ESECUZIONE
IMMOBILIARE**

Loreggia (PD) - Via Malfattini n. 13

Rif. Es Imm. n. 544/2017

Dicembre 2018

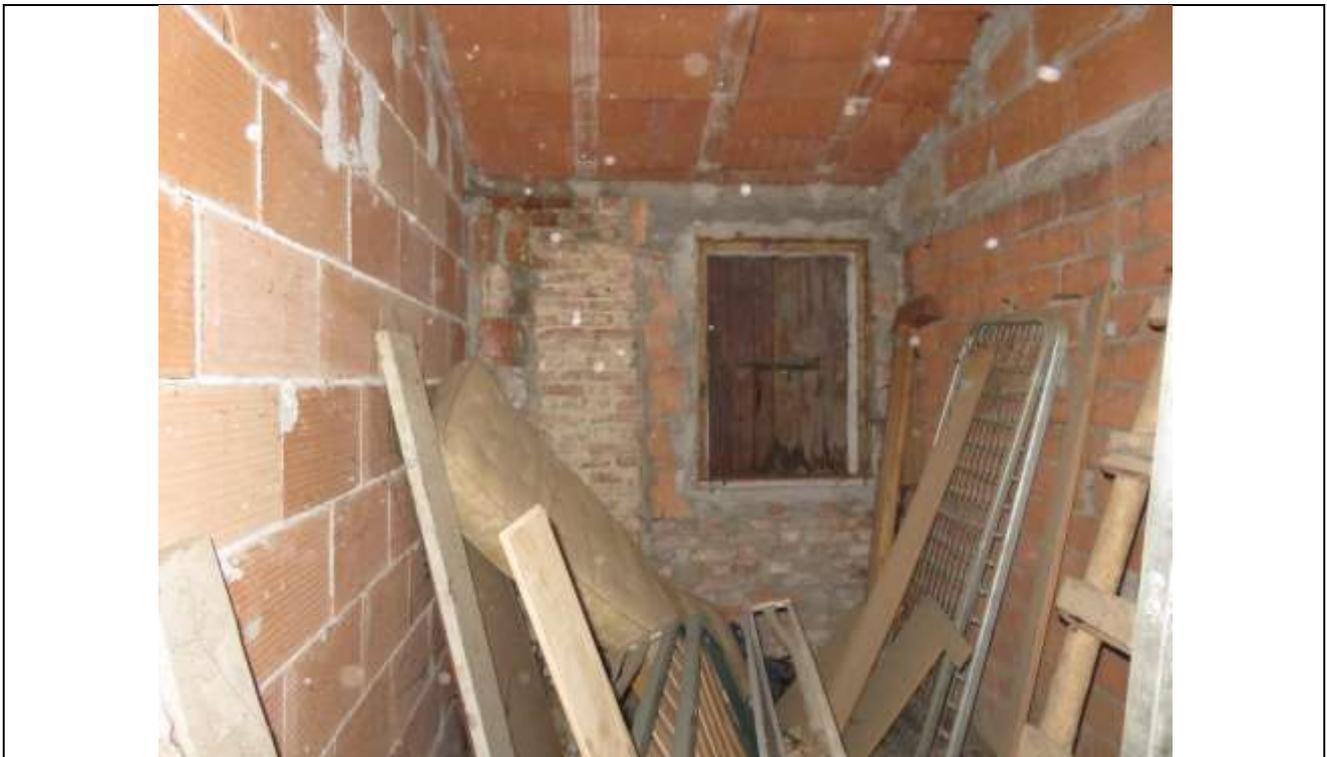
28 Vista del bagno non completato;

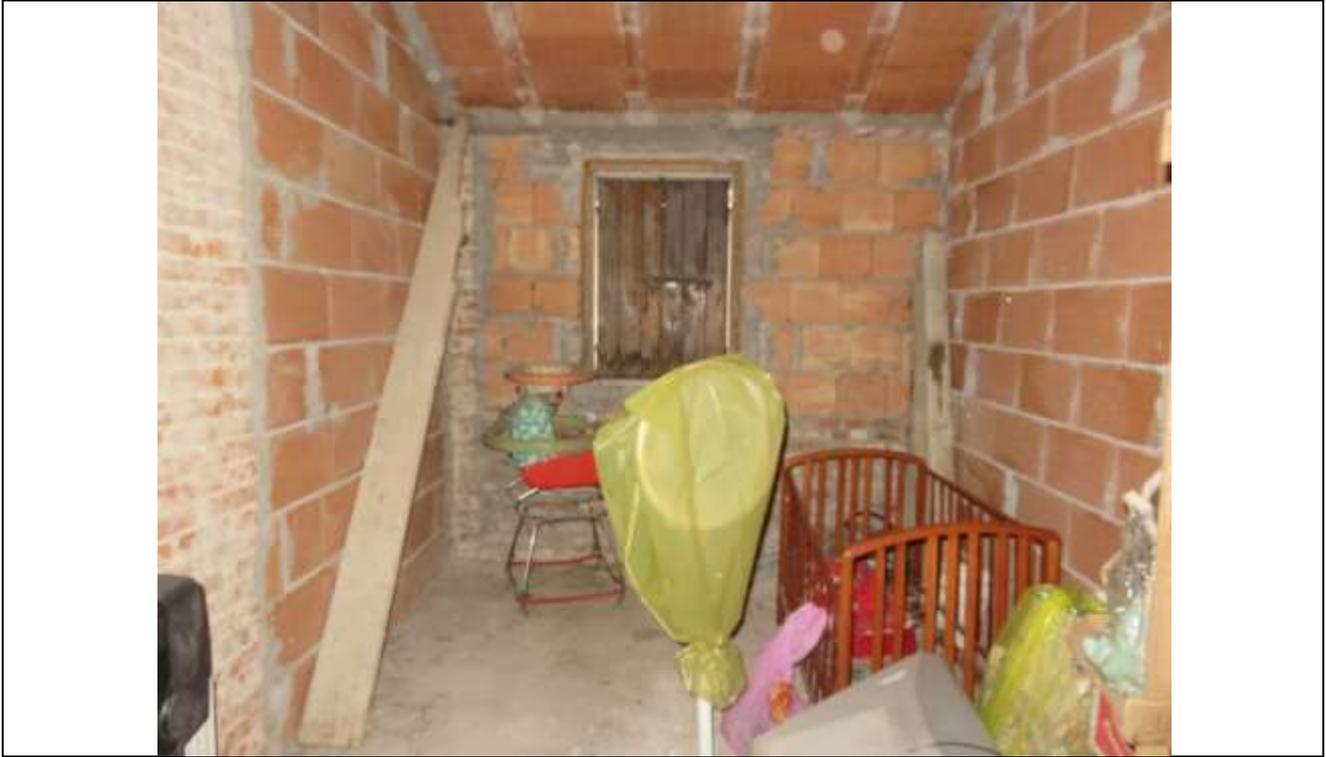
31 Vista della camera allo stato grezzo;

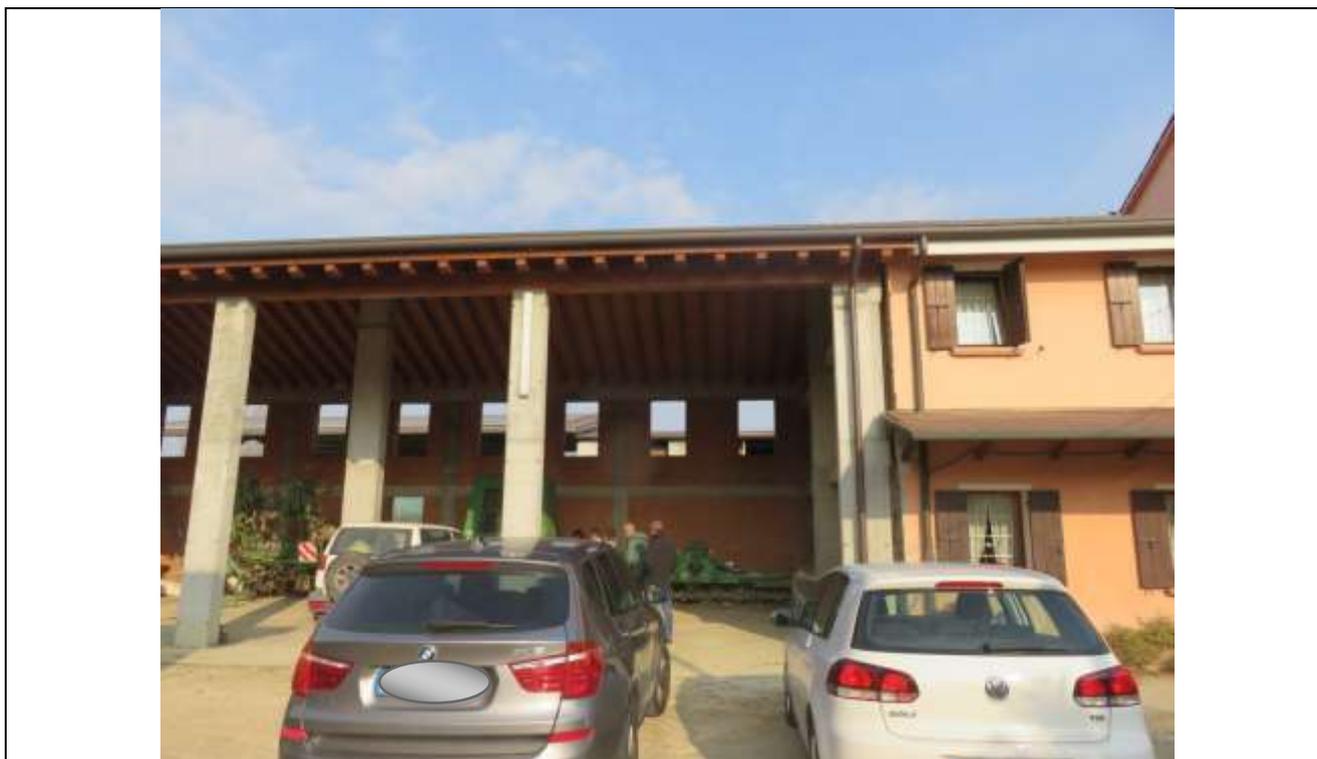
41 Vista dell'annesso rustico costruito in aderenza all'abitazione ed attualmente allo stato di grezzo;

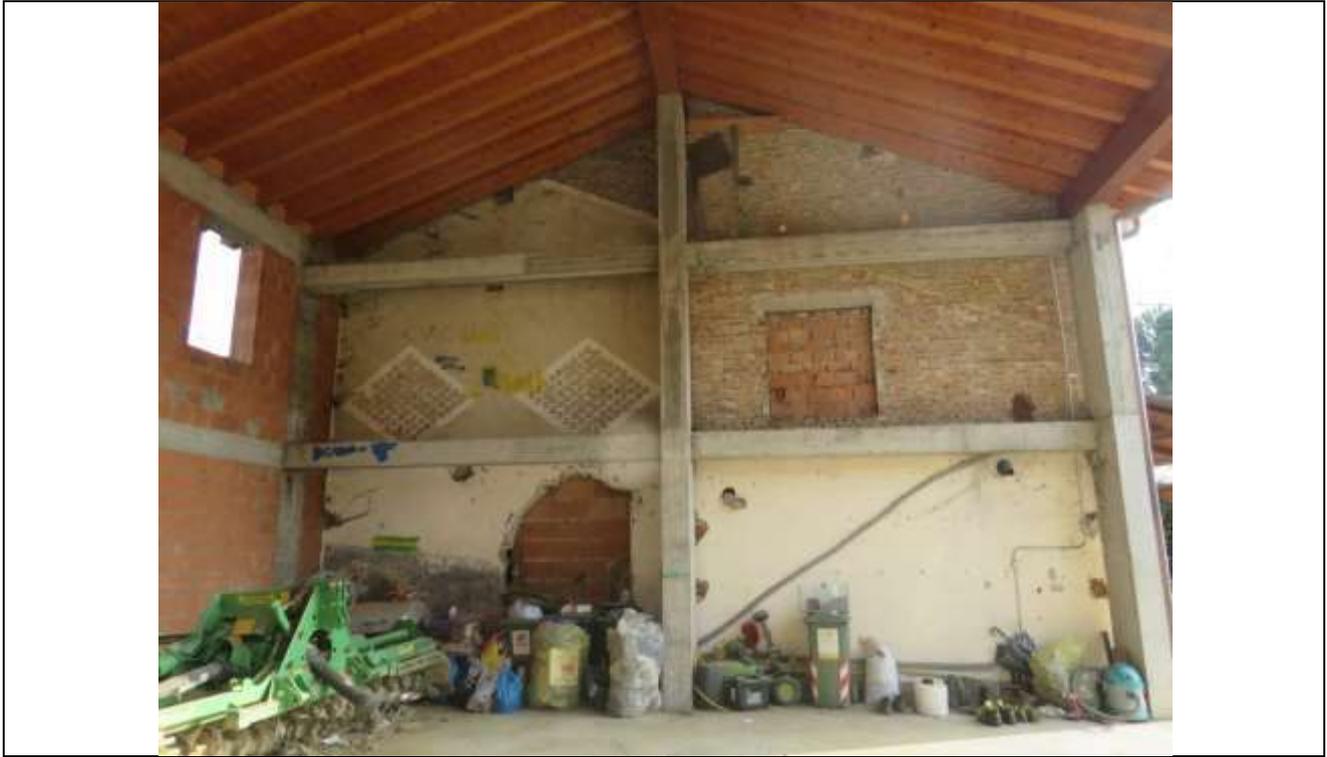
43 Particolare della parete divisoria posta tra l'abitazione e l'annesso rustico;

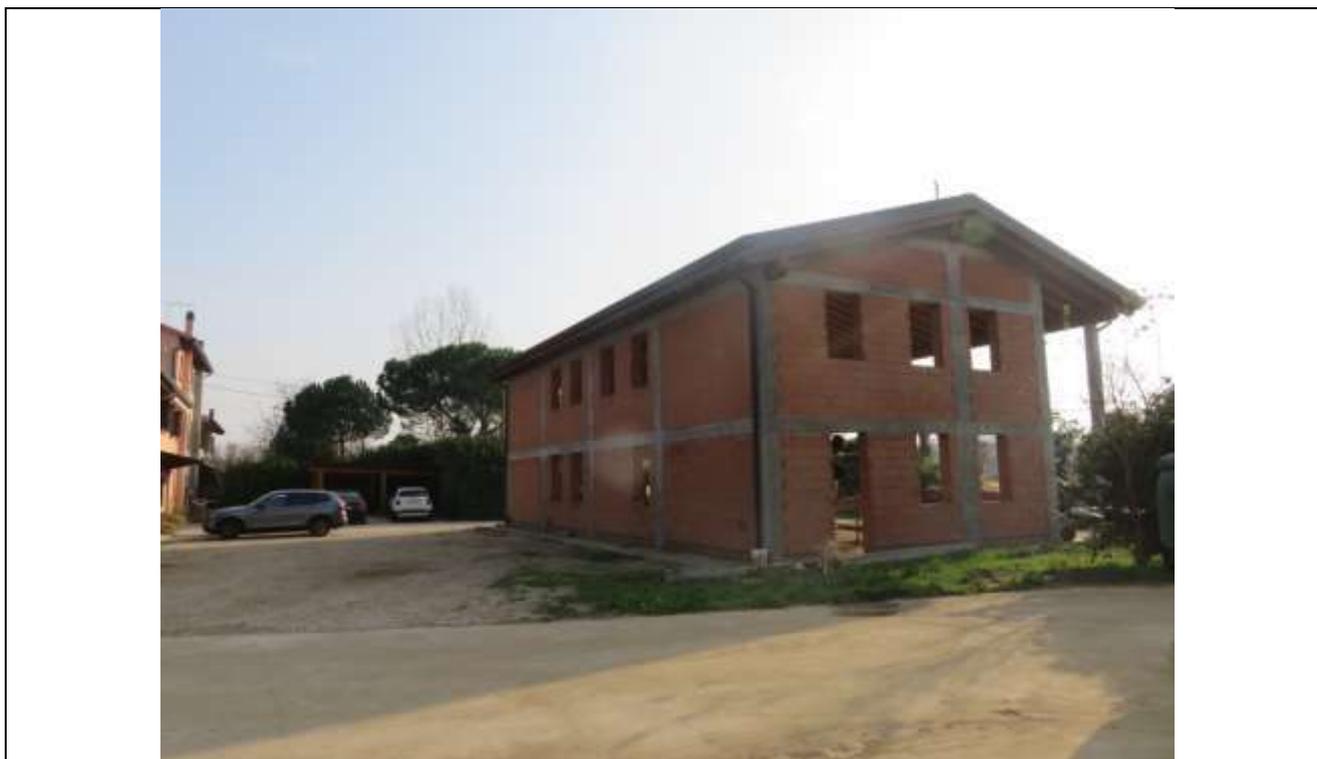
47 Vista dell'annesso rustico, angolo Nord-Ovest si notano le differenti forometrie;

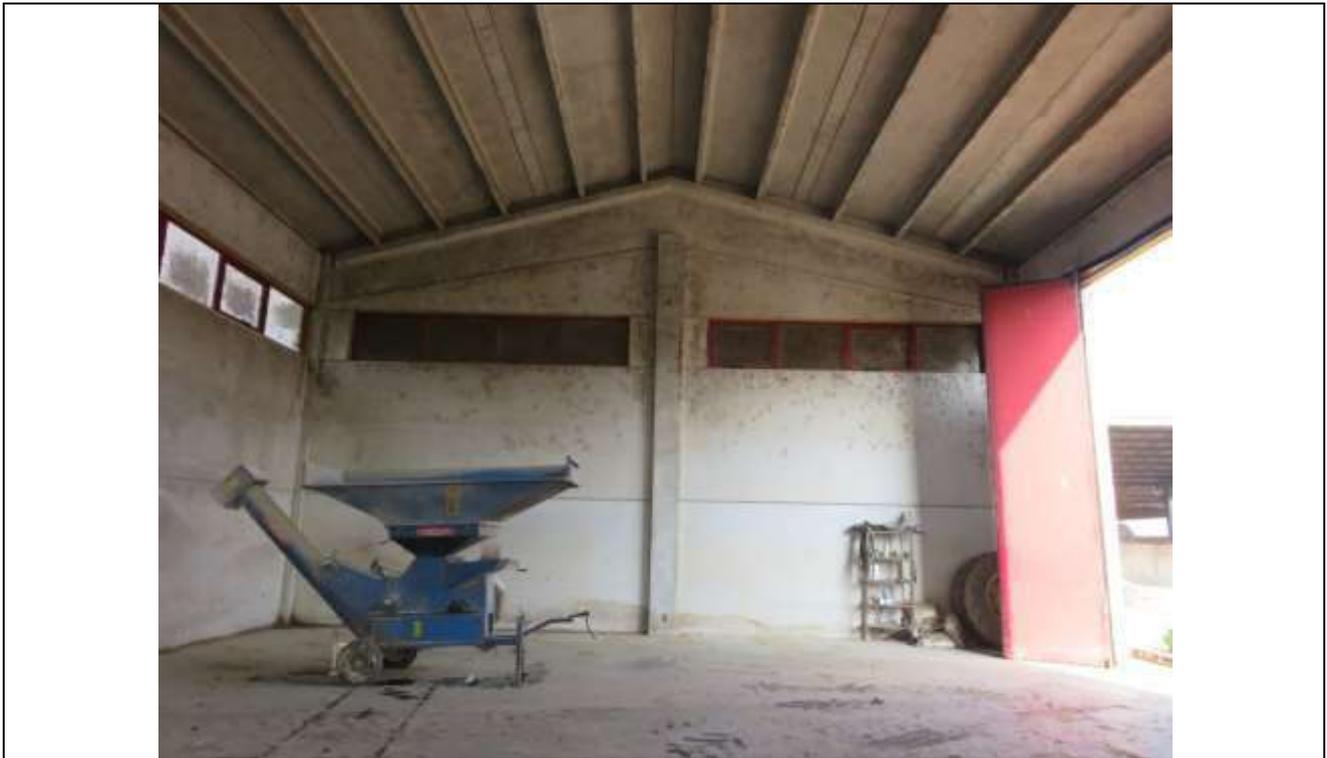
55 Altra vista dell'immobile 4, si nota il nastro di finestre da chiudere come indicato nella pratica edilizia rilasciata;

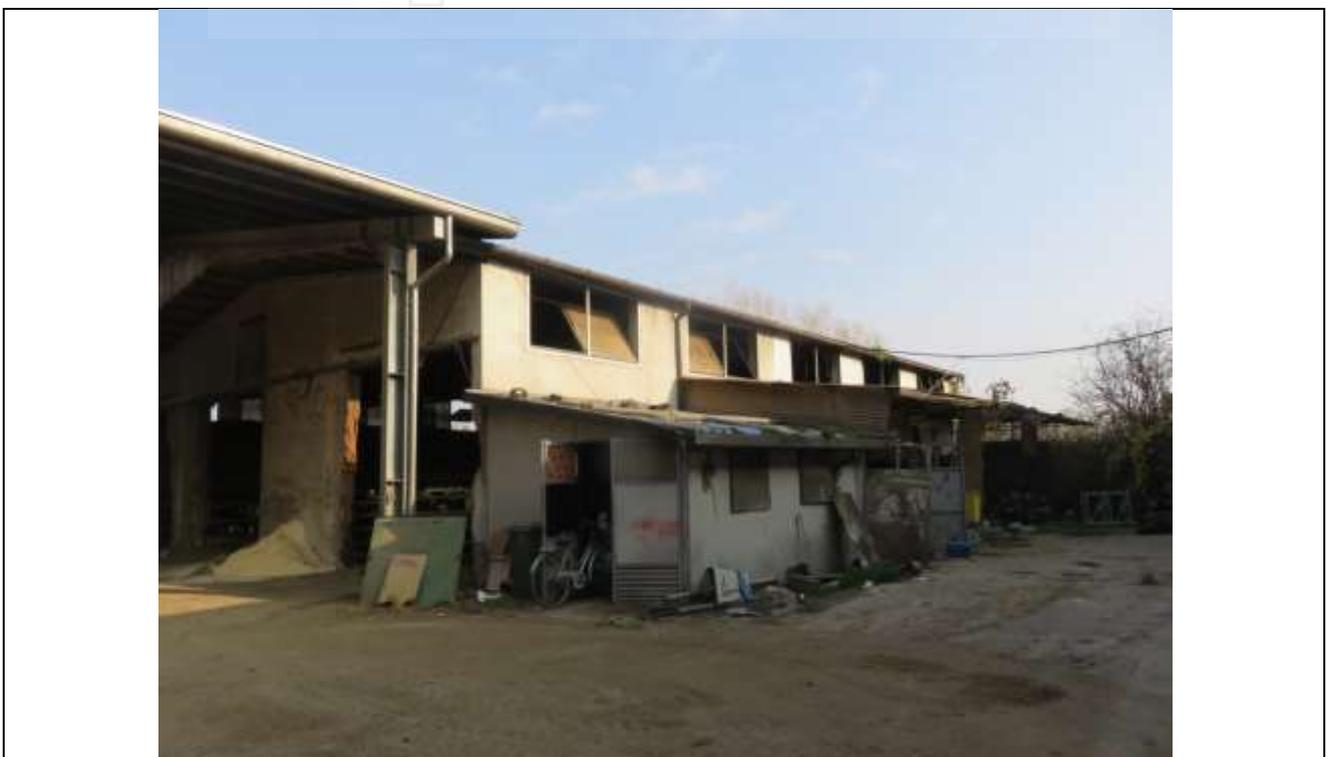
62 Particolare dei manufatti abusivi oggetto di demolizione, addossati al lato Sud del fabbricato adibito a ricovero attrezzi e fienile attualmente stilizzato a ricovero animali;

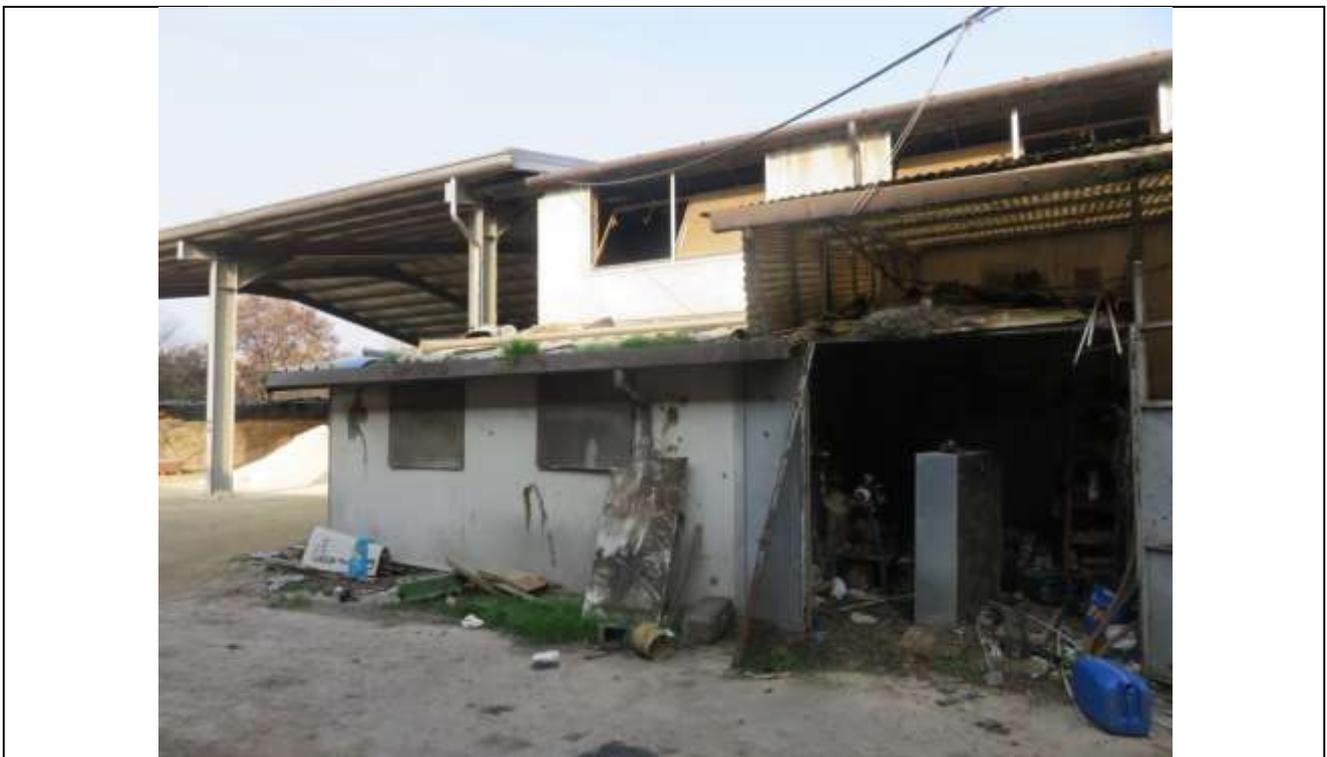
64 Particolare dei manufatti oggetto di demolizione, addossati a sud dell'immobile adibito a ricovero attrezzi e attualmente adibito a stalla;

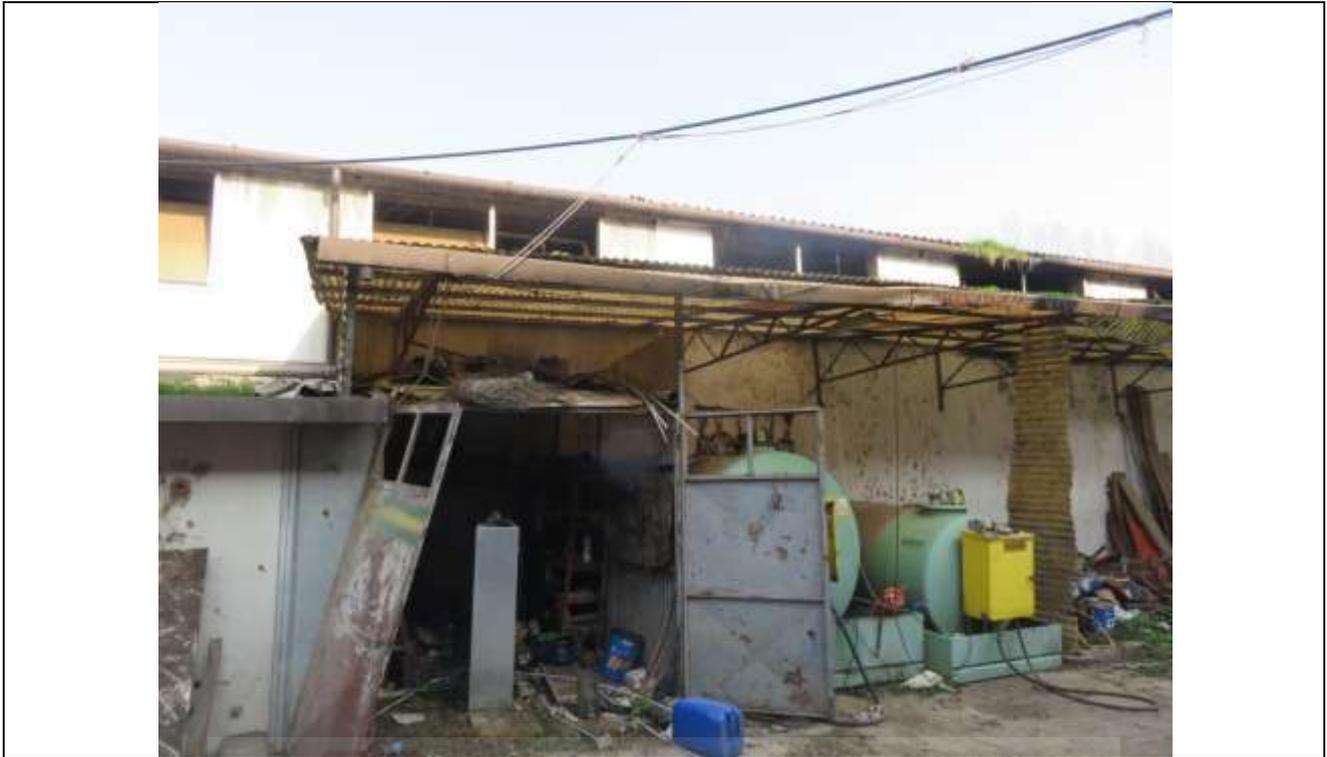
65 Altra vista delle baracche oggetto di rimozione;

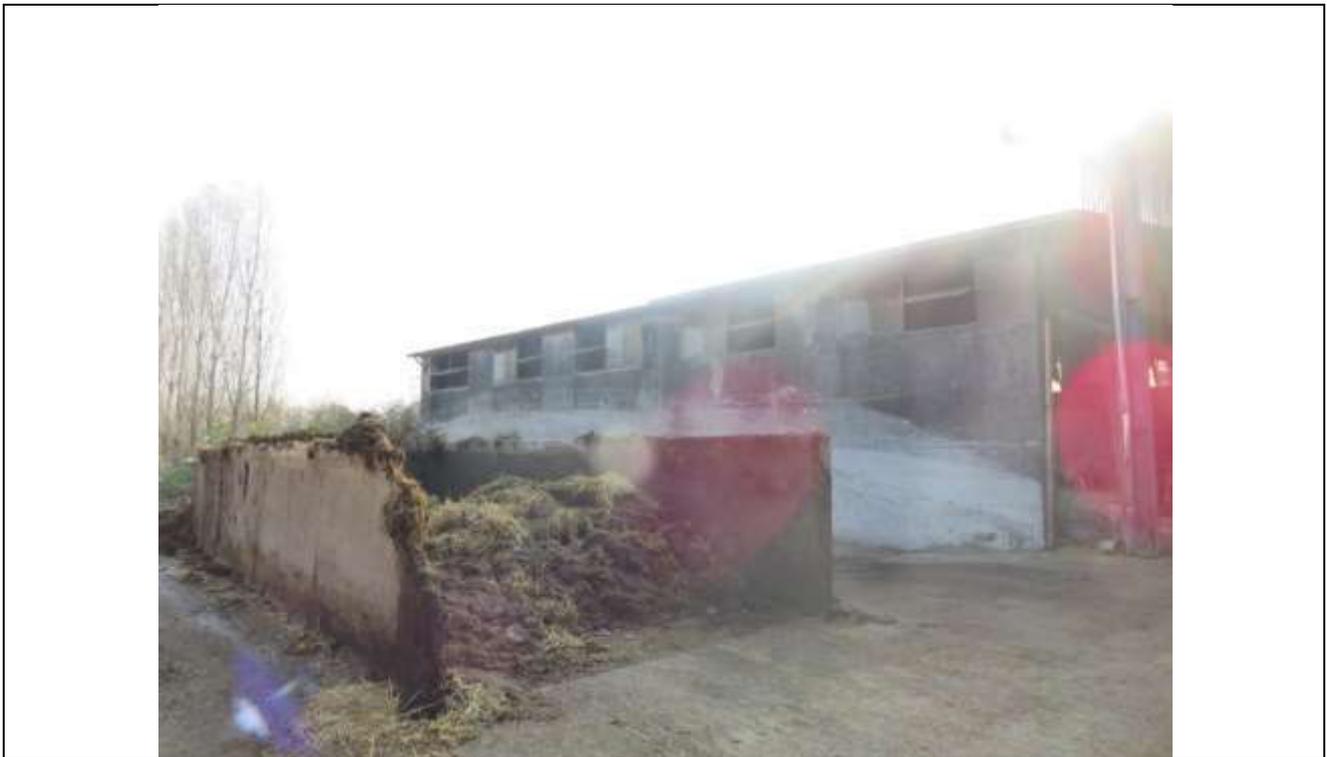
74 Vista della concimaia abusiva costruita in continuità al silo ed oggetto di demolizione;

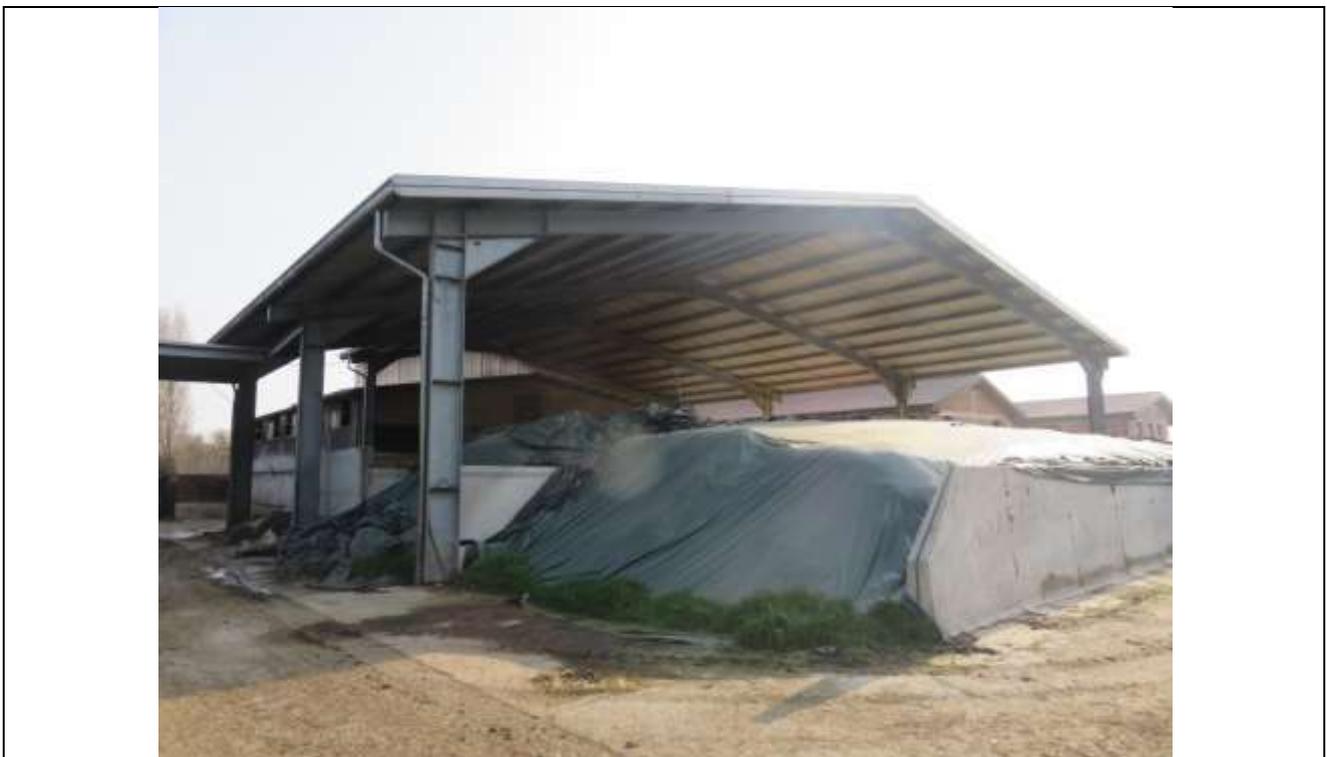
78 Vista dell'immobile 5; particolare della concimaia in parte autorizzata ed in parte oggetto di demolizione;

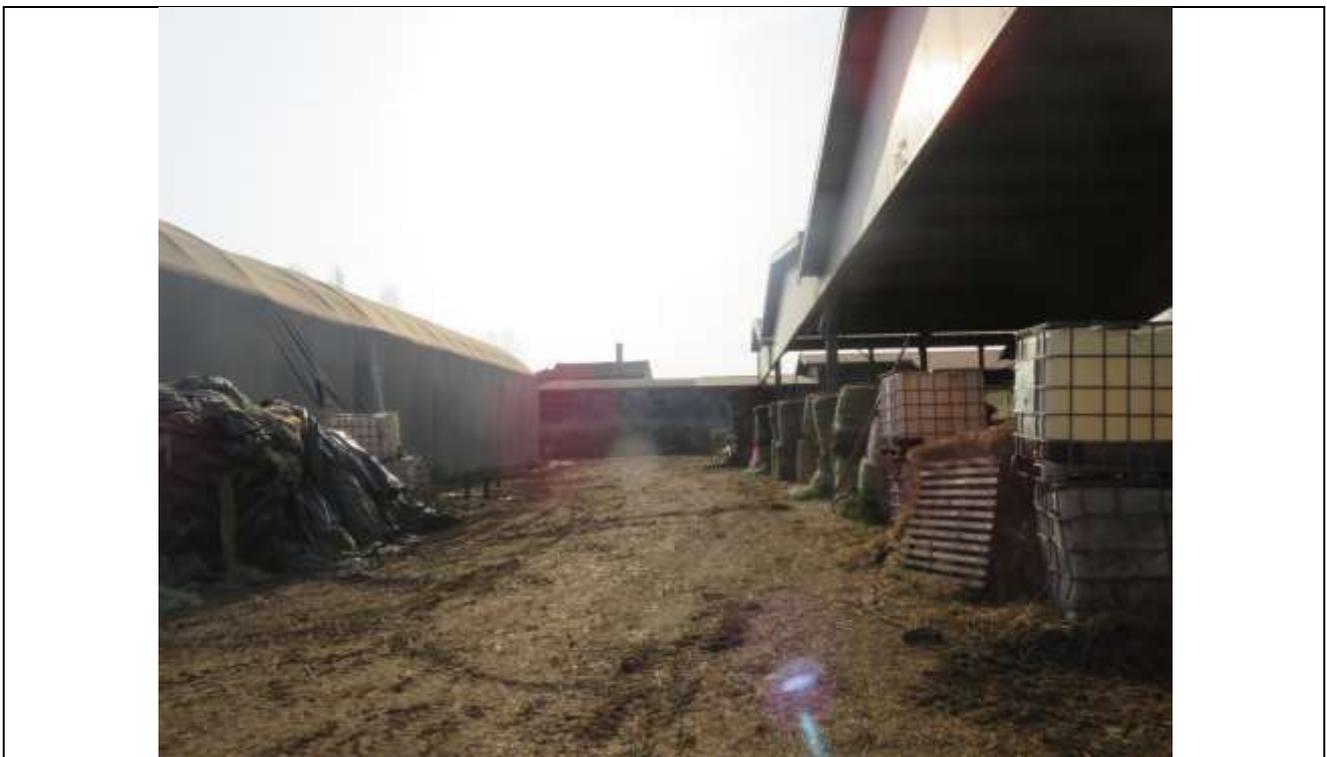
100 Vista dell'area scoperta a Est dell'immobile 6, si nota la mancanza di delimitazione del confine di proprietà;

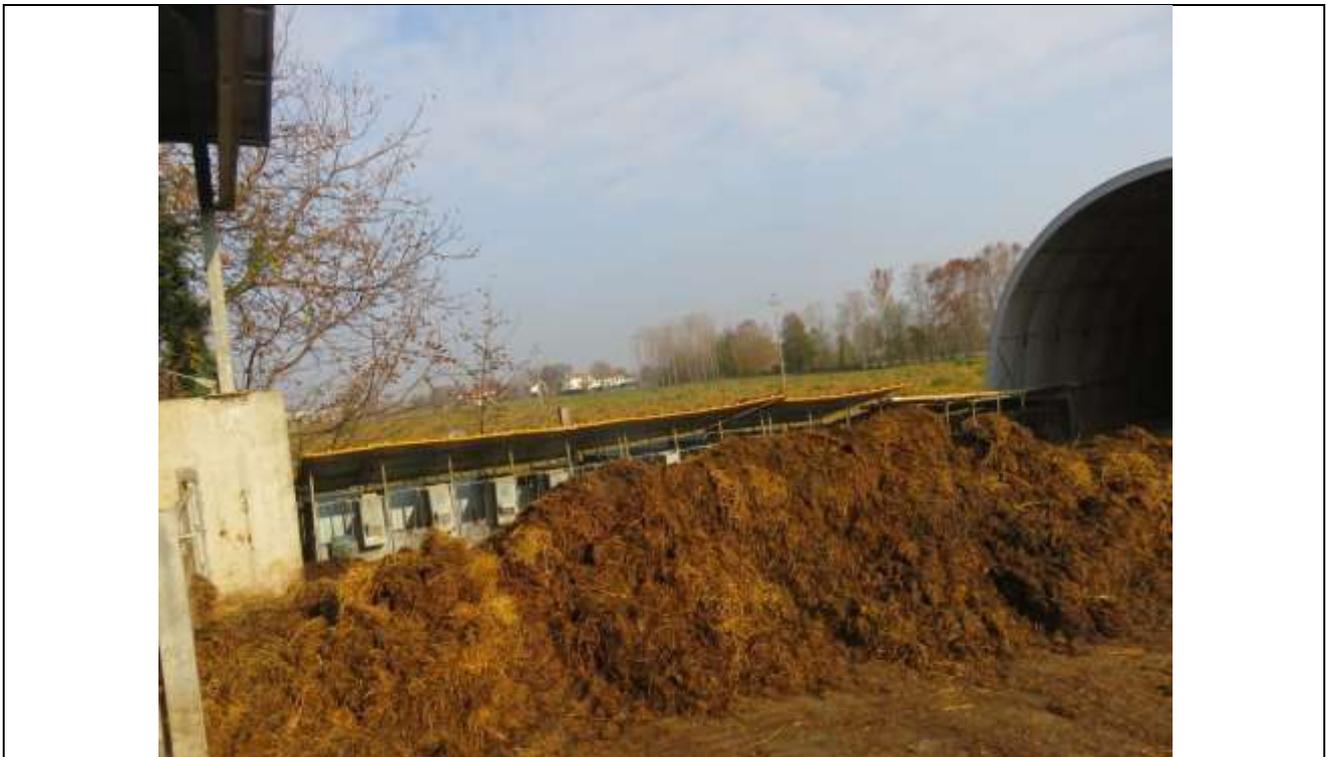
102 Vista di alcuni manufatti posti lungo il confine nord ed oggetto di demolizione.
