**DIFFORMITA' e VIZI EDILIZI RISCONTRATI
NELL' EDIFICIO OGGETTO DI ESECUZIONE
IMMOBILIARE**

Loreggia (PD) - Via Malfattini n. 13

Rif. Es Imm. n. 544/2017

Dicembre 2018

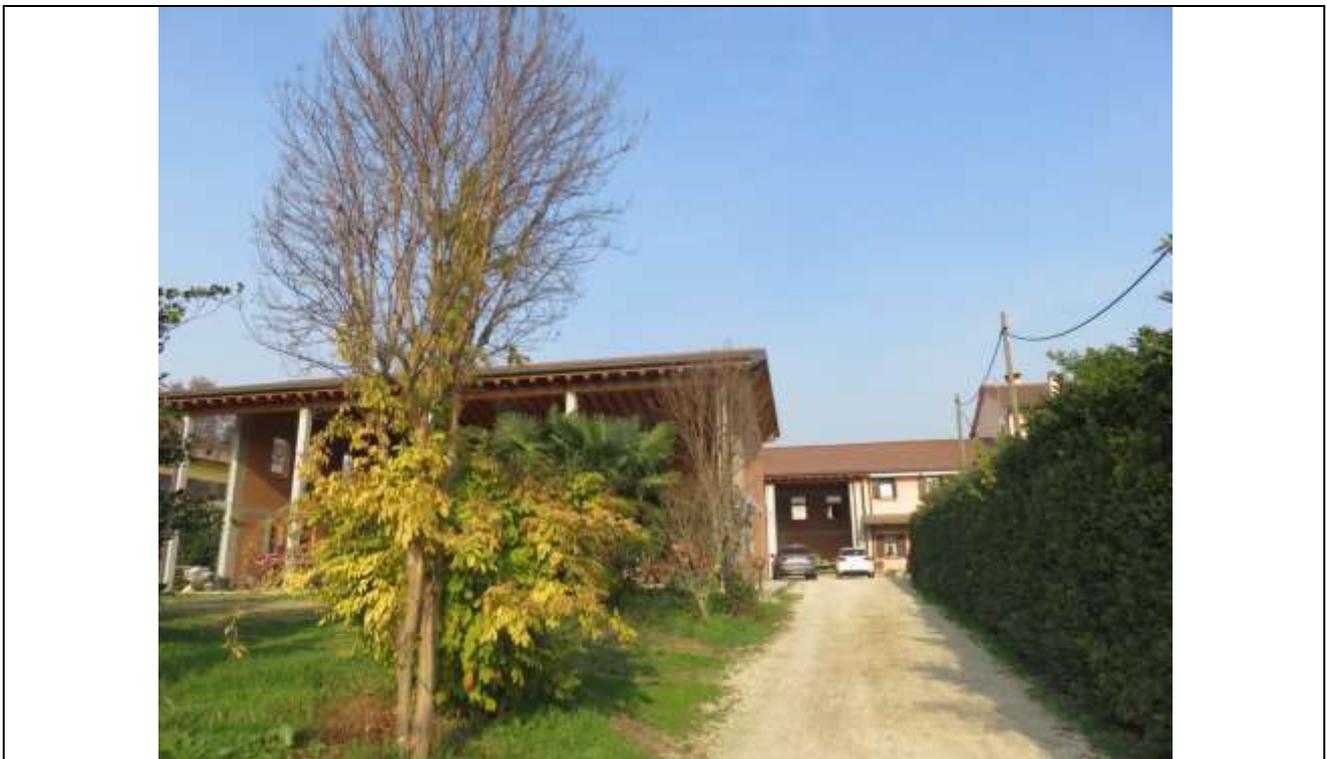
08 Vista della stradina sterrata di accesso alla proprietà; sul fondo l'abitazione, a sinistra uno degli annessi rustici allo stato grezzo;

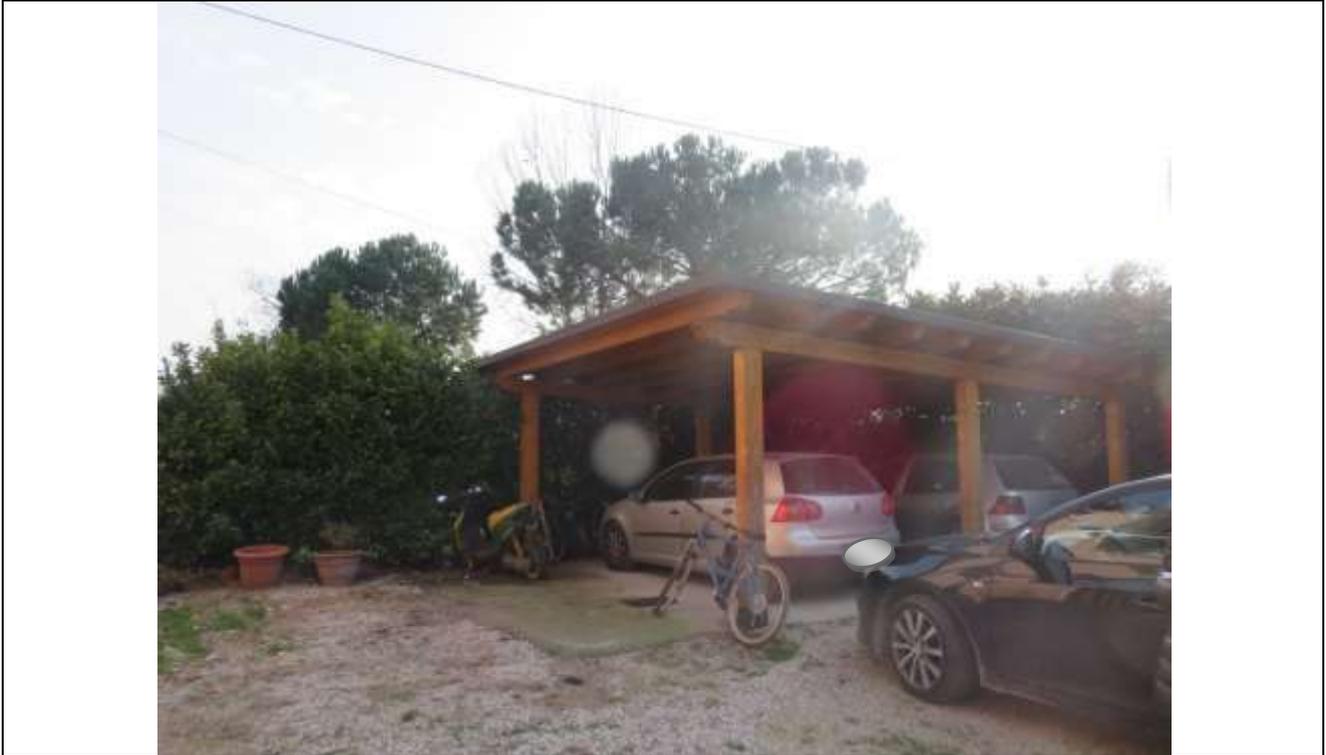
11 Vista della tettoia abusiva ed oggetto di demolizione;

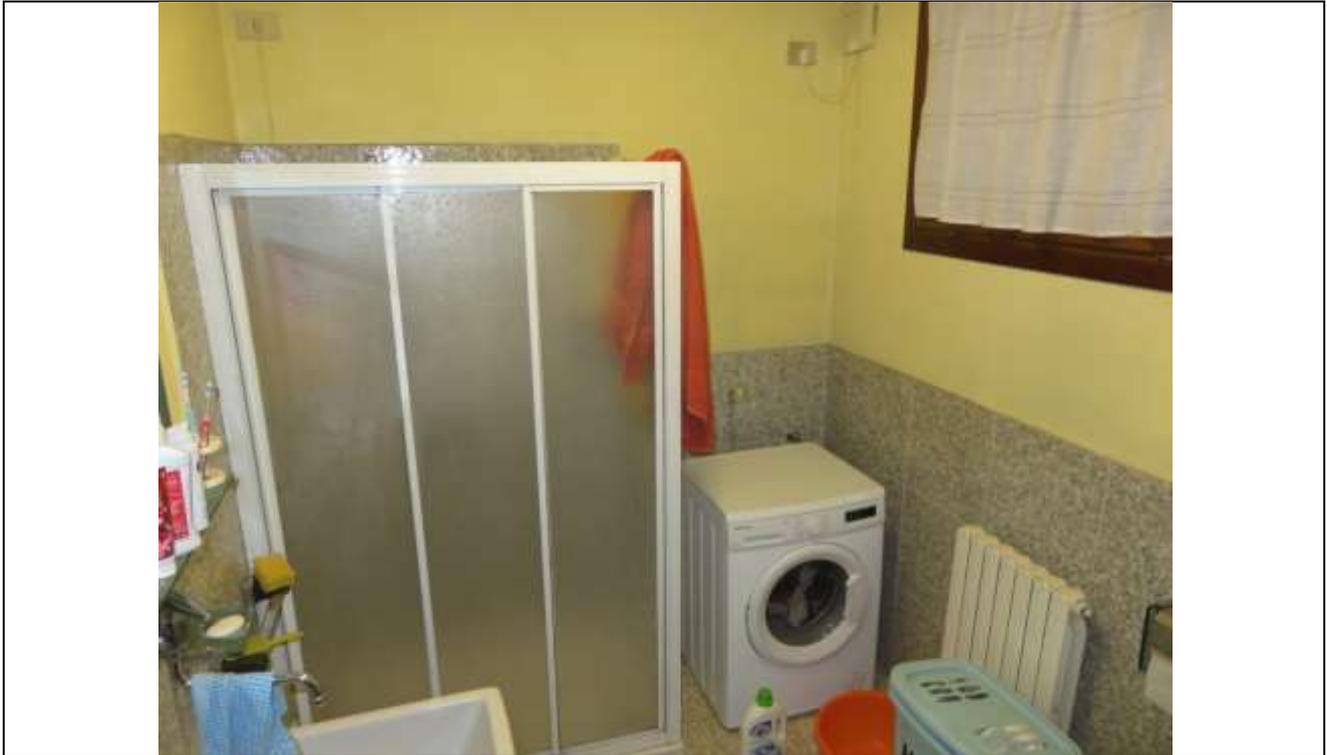
23 Vista del secondo bagno – a destra si nota la finestra aperta verso il locale centrale termica;

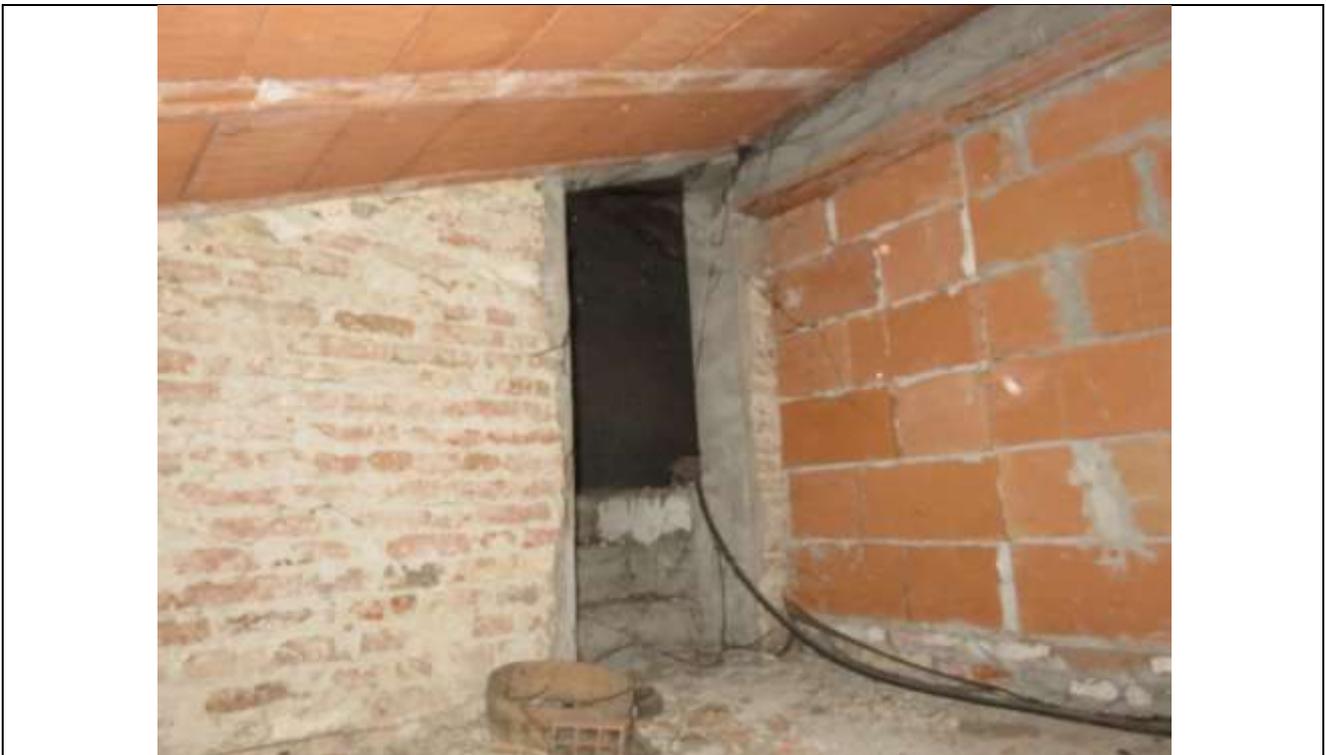
30 Vista del passaggio verso il granaio;

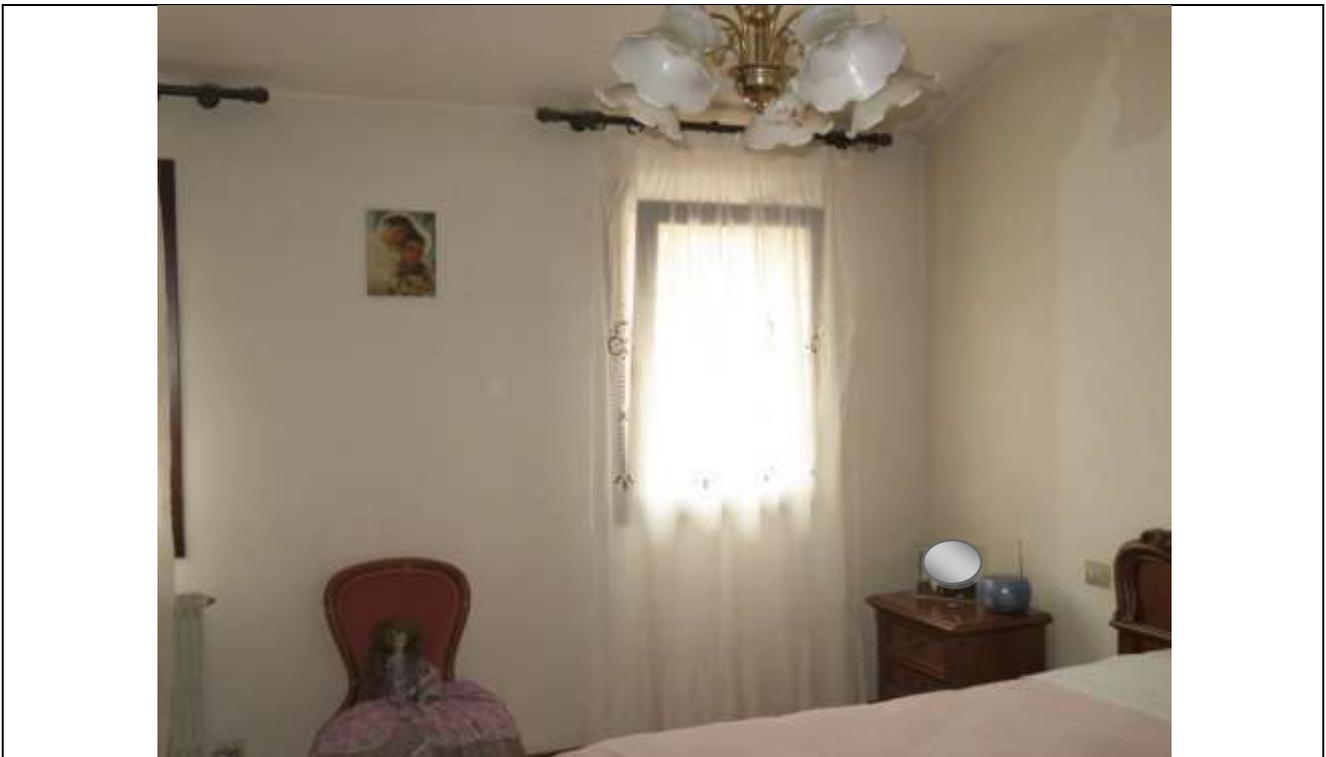
32 Vista della camera da letto matrimoniale;

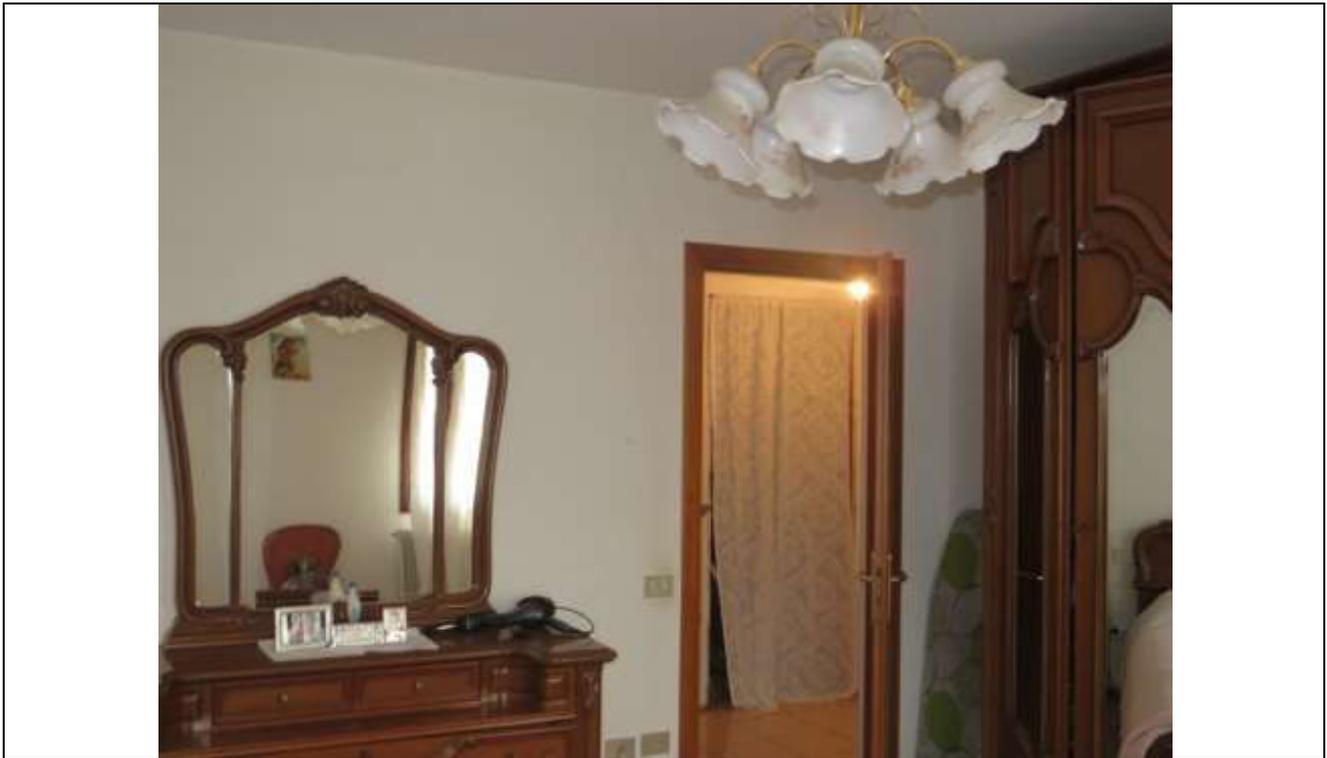
33 Altra vista della camera da letto matrimoniale;

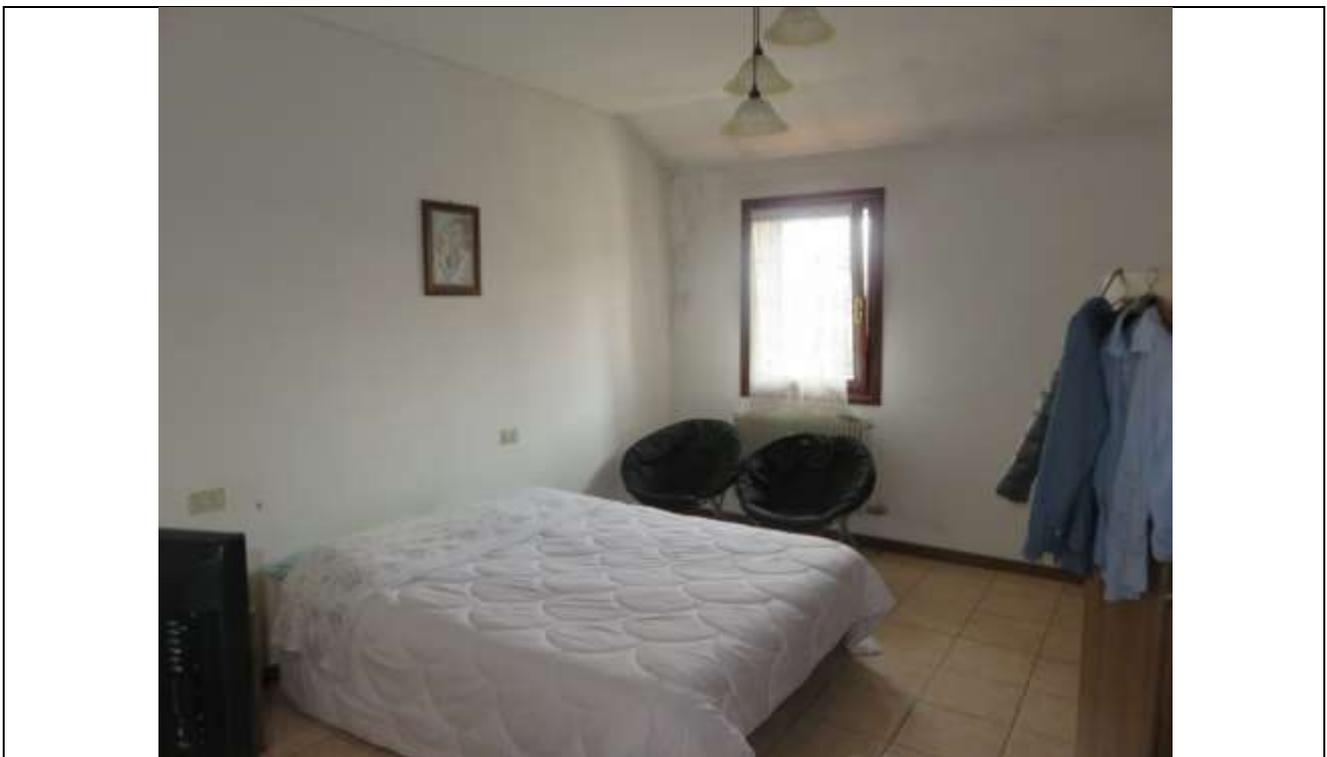
34 Vista della seconda camera da letto;

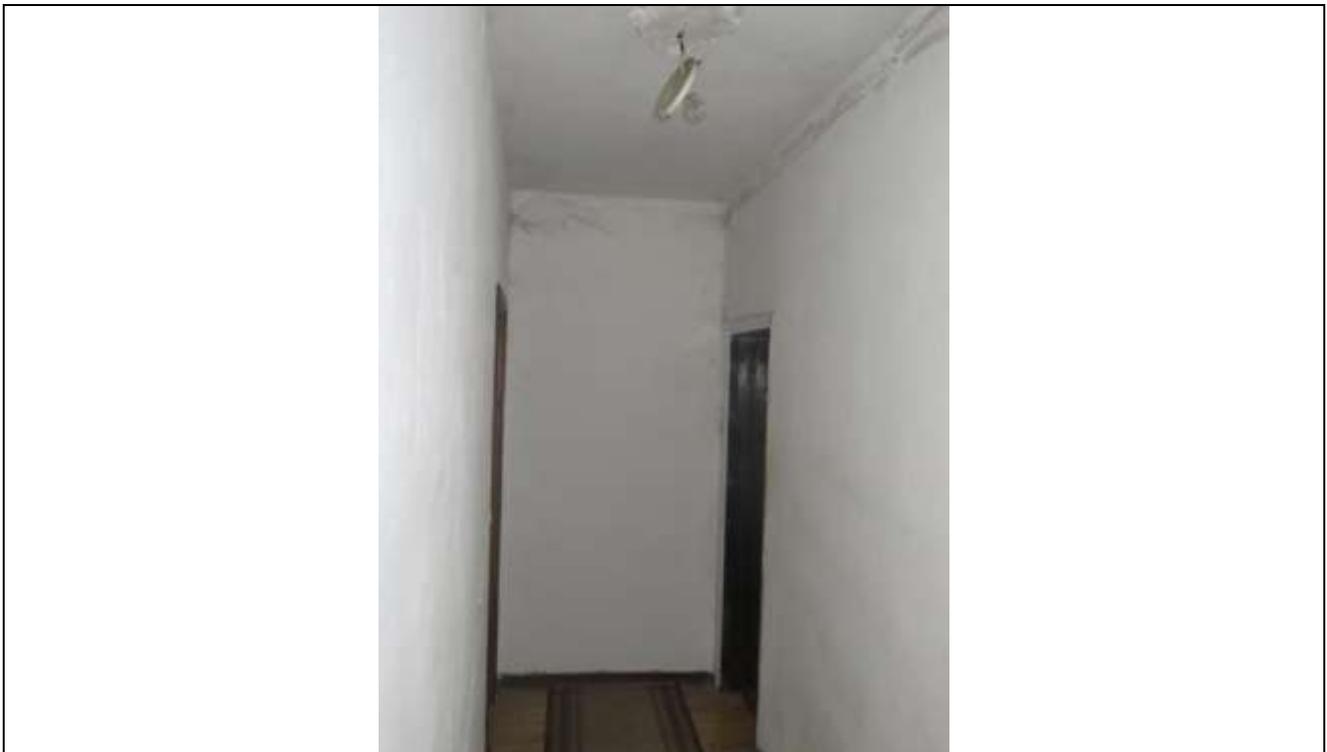
36 Vista del secondo disimpegno verso le due camere ad oggi non utilizzate e non ristrutturate;

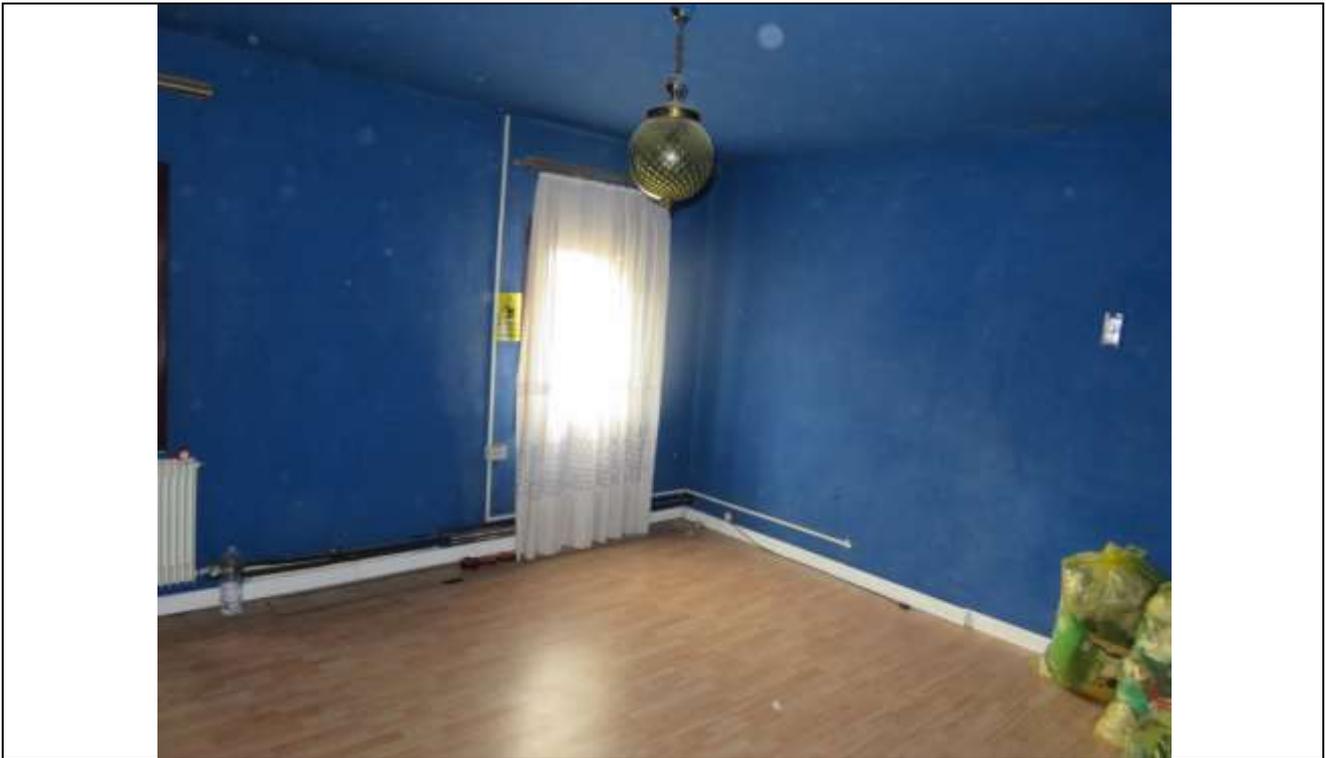
37 Vista della camera da letto;

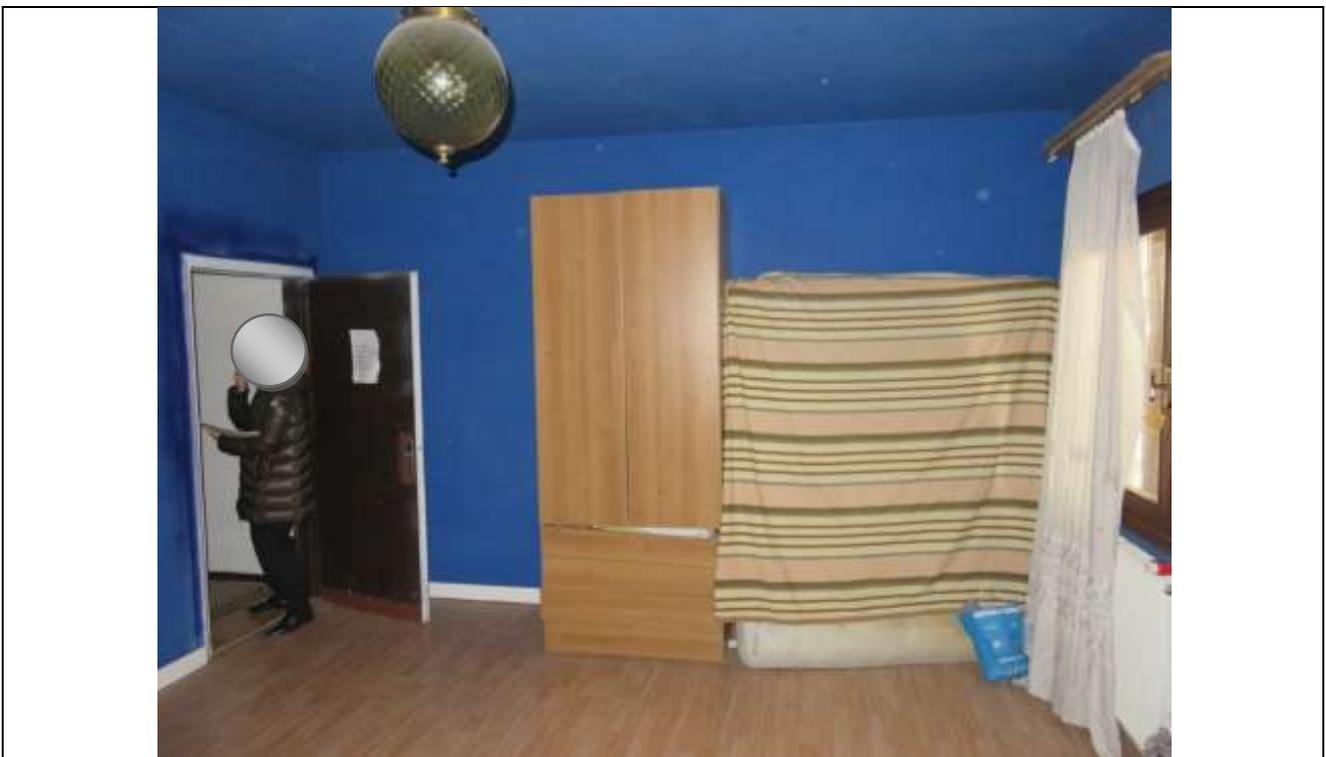
38 Altra vista della camera;

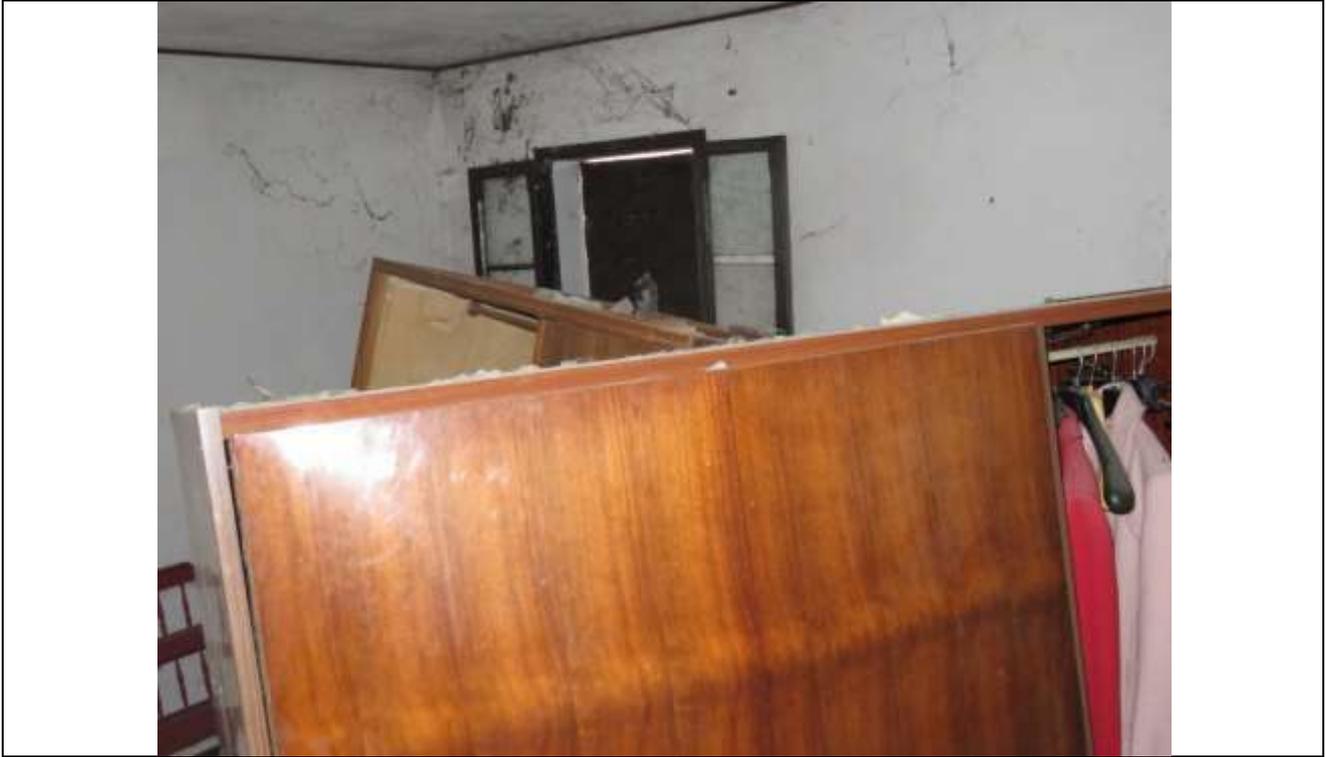
39 Vista della seconda camera ora ad uso ripostiglio;

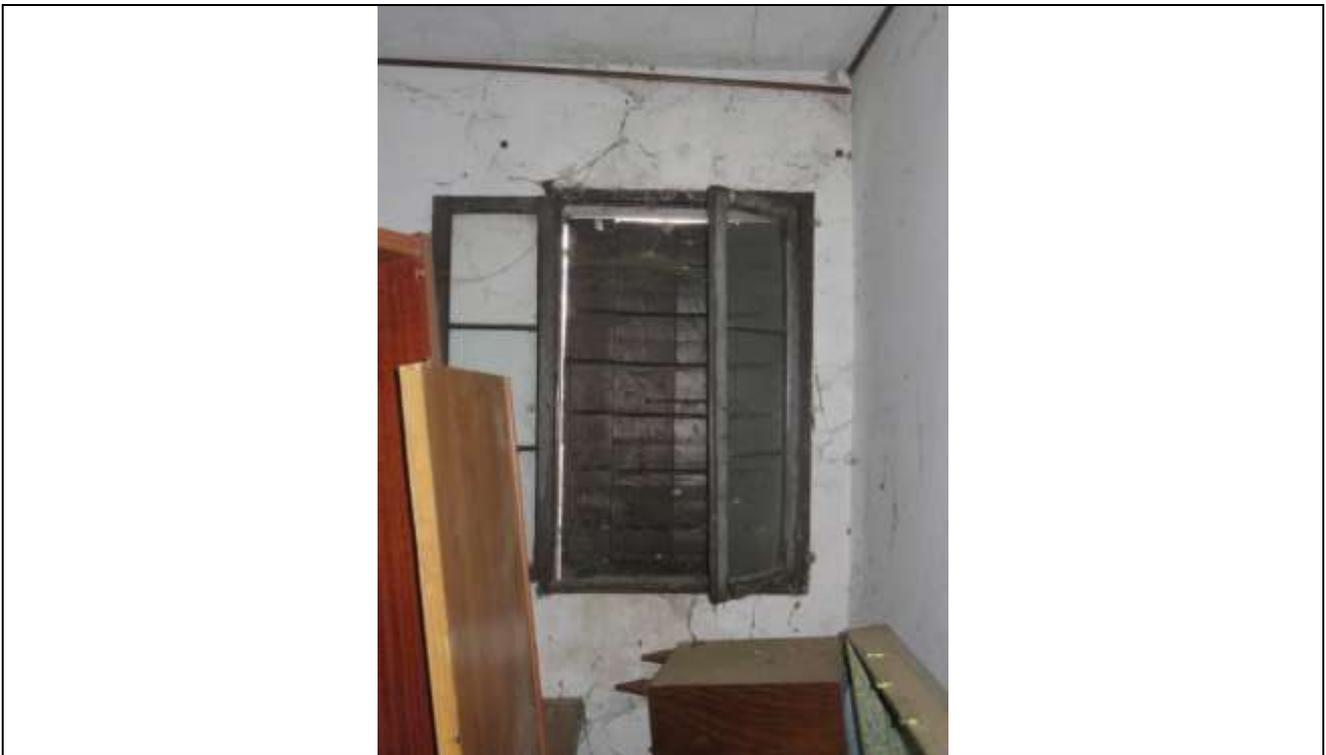
40 Altra vista delle seconda camera;

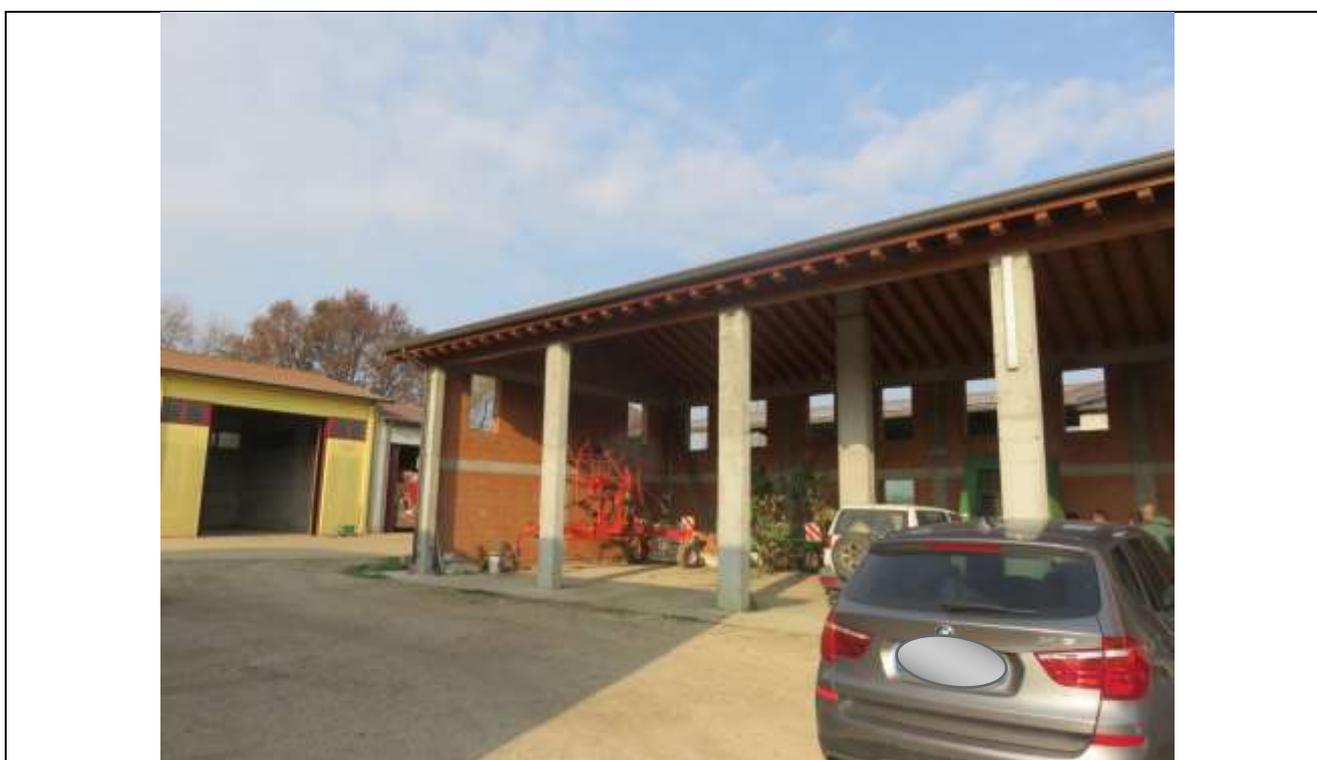
42 Altra vista dell'annesso rustico

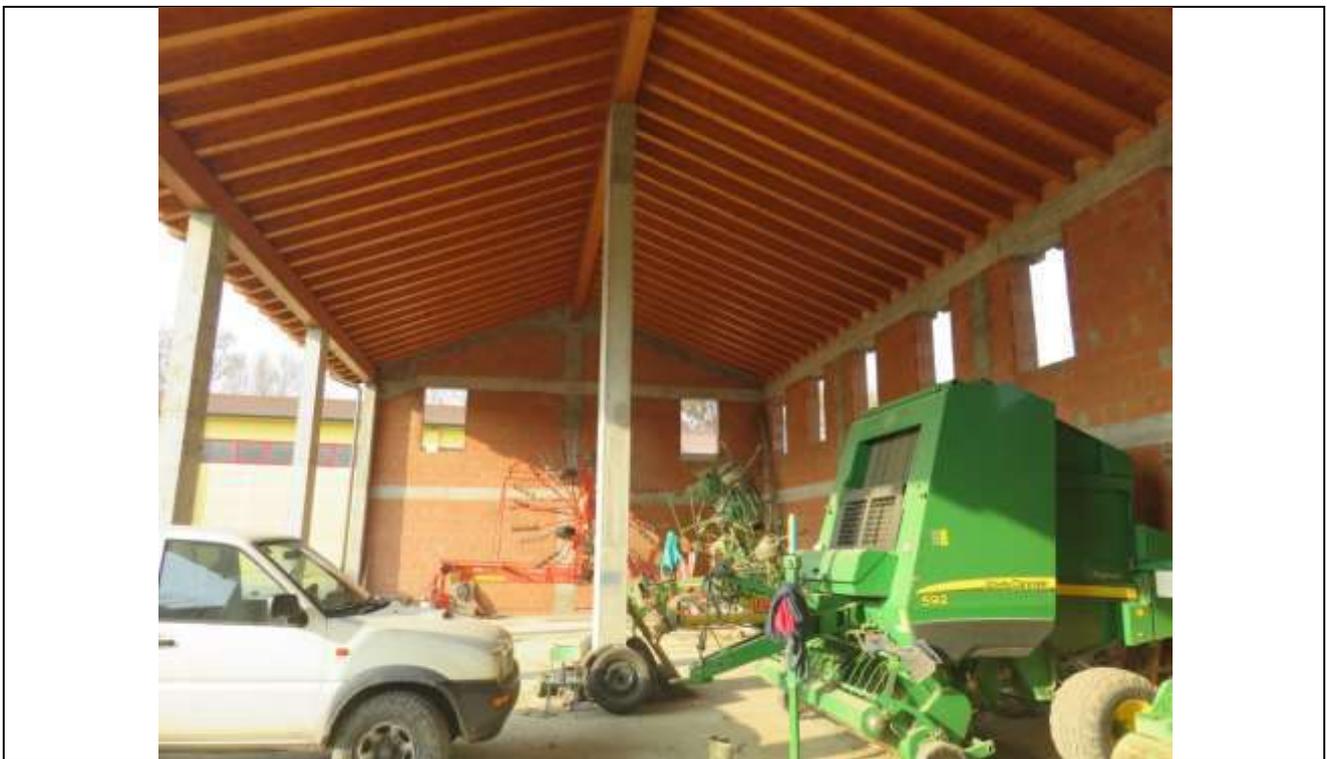
44 Altra vista dell'annesso;

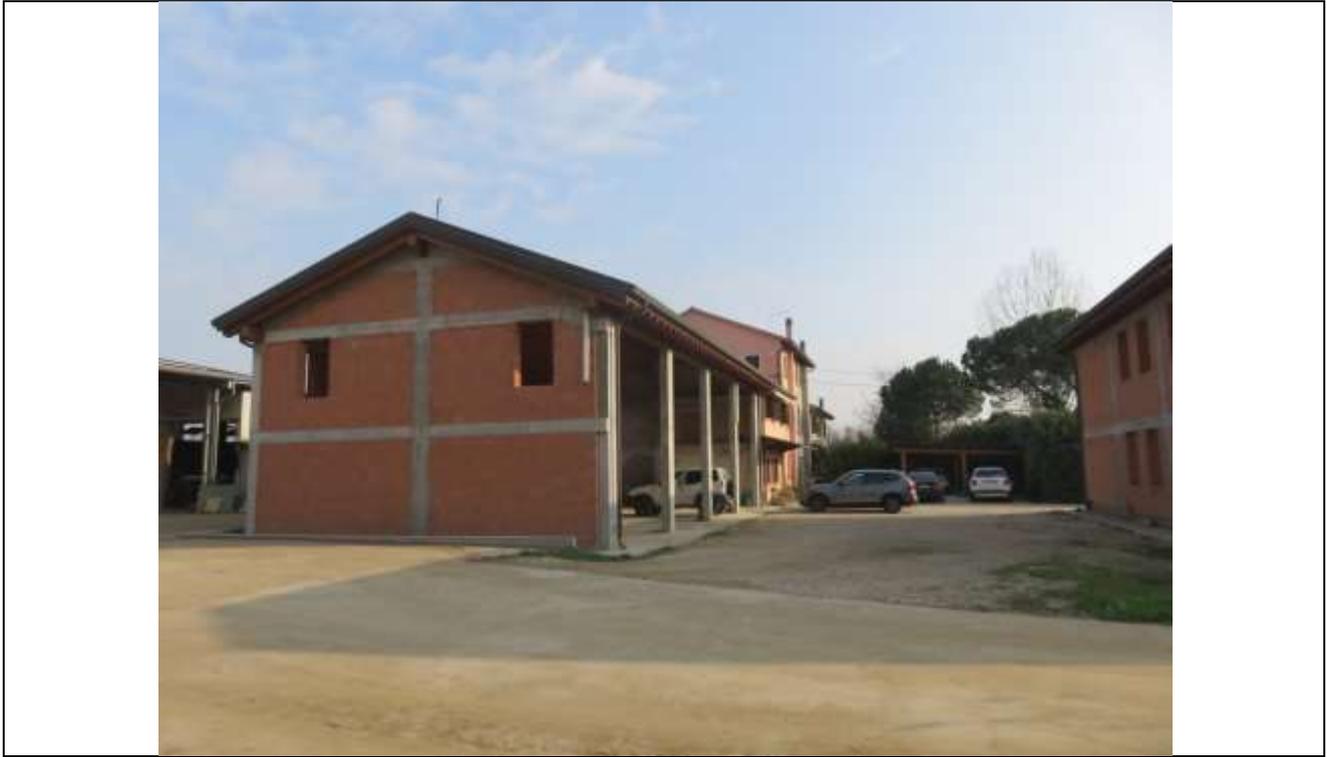
45 Vista della proprietà dalla corte esclusiva;

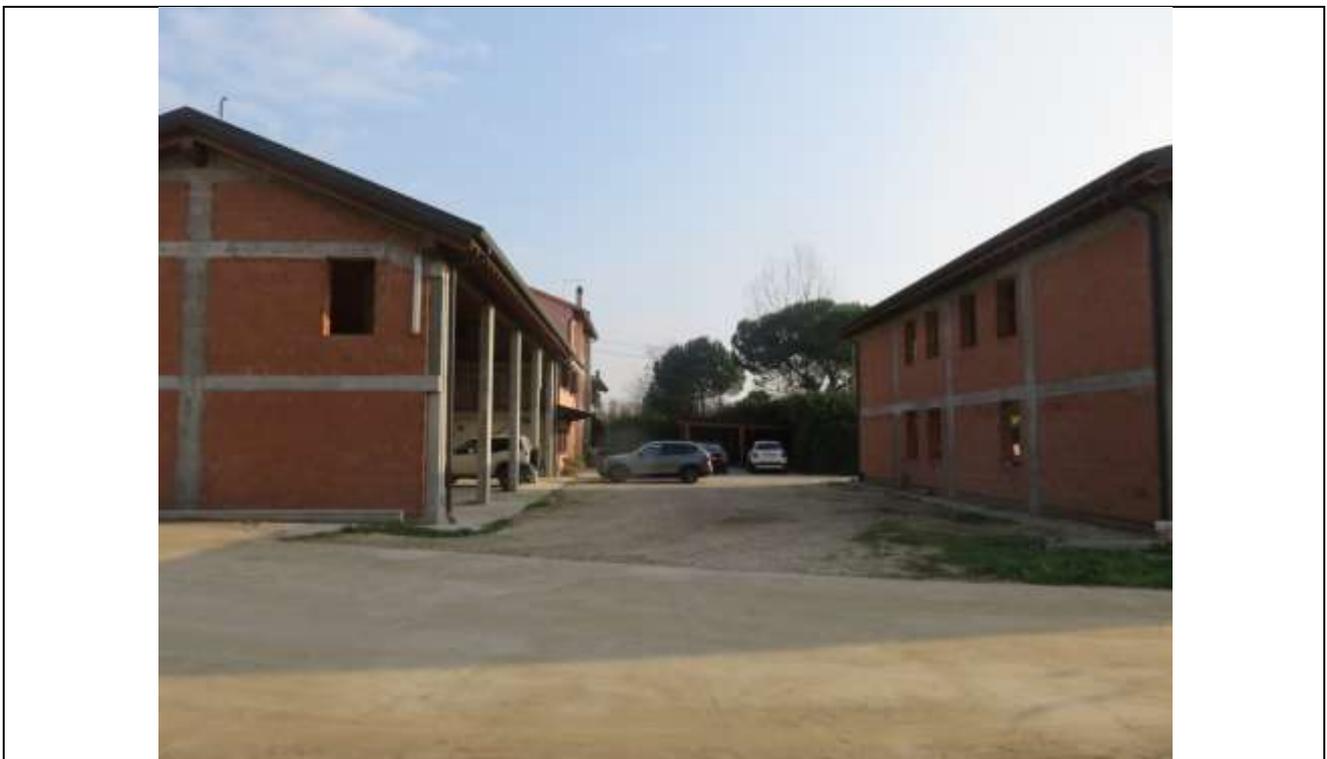
46 Vista dalla corte esclusiva: a sinistra l'immobile 2 e a destra l'immobile 3;

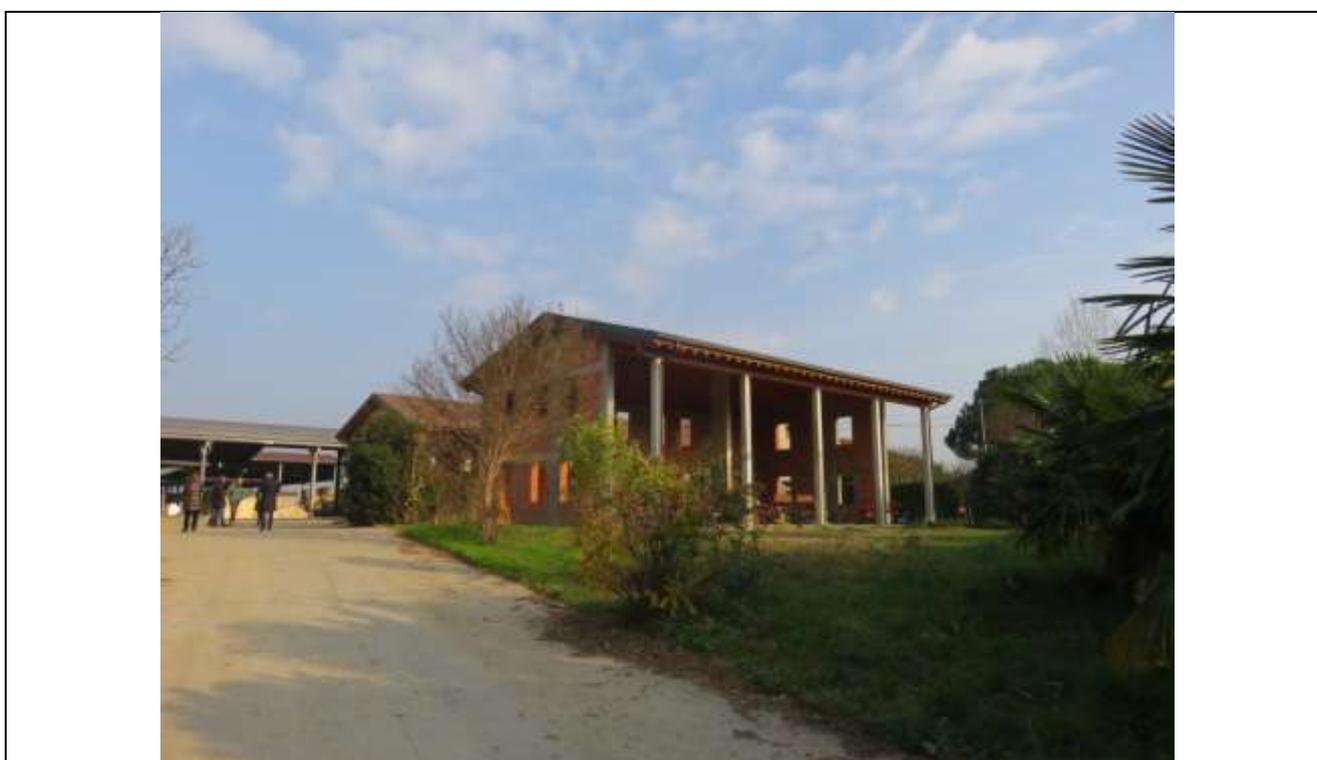
48 Vista dell'immobile 3, angolo Sud-Ovest;

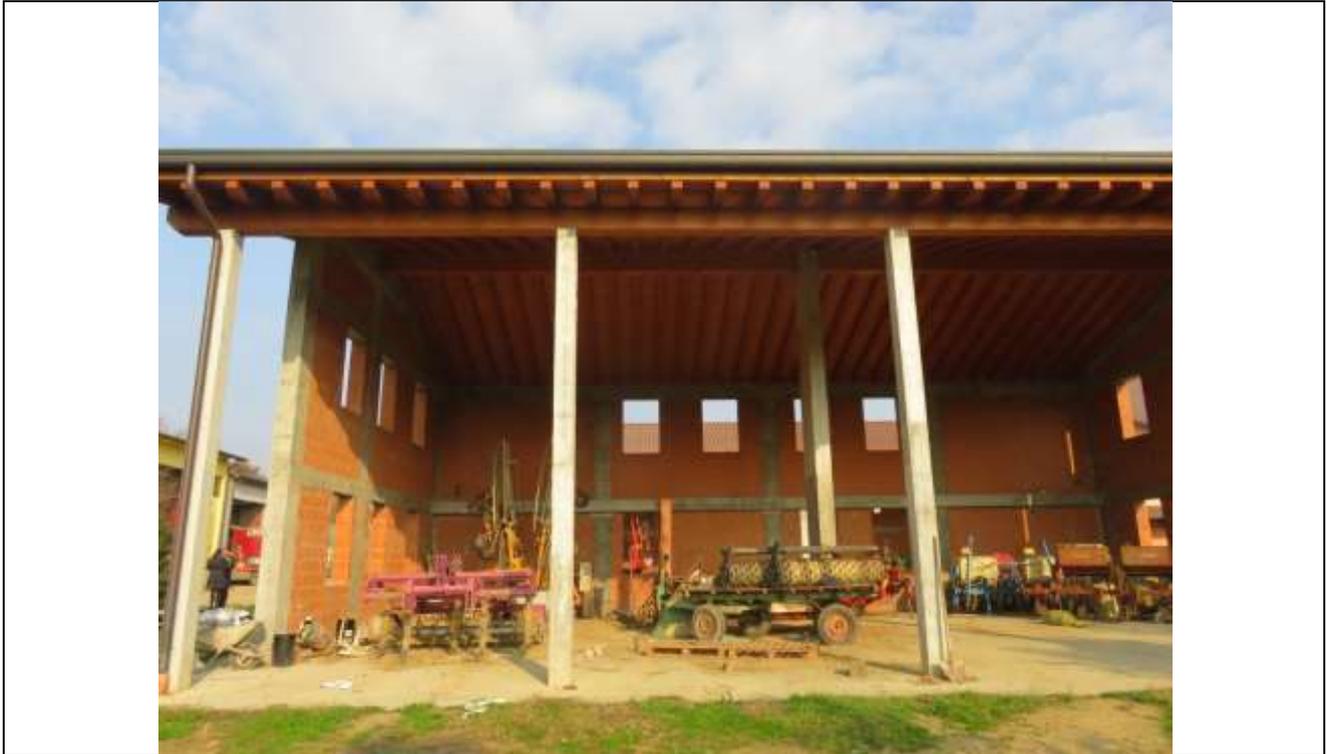
49 Vista del fronte Sud dell'immobile 3;

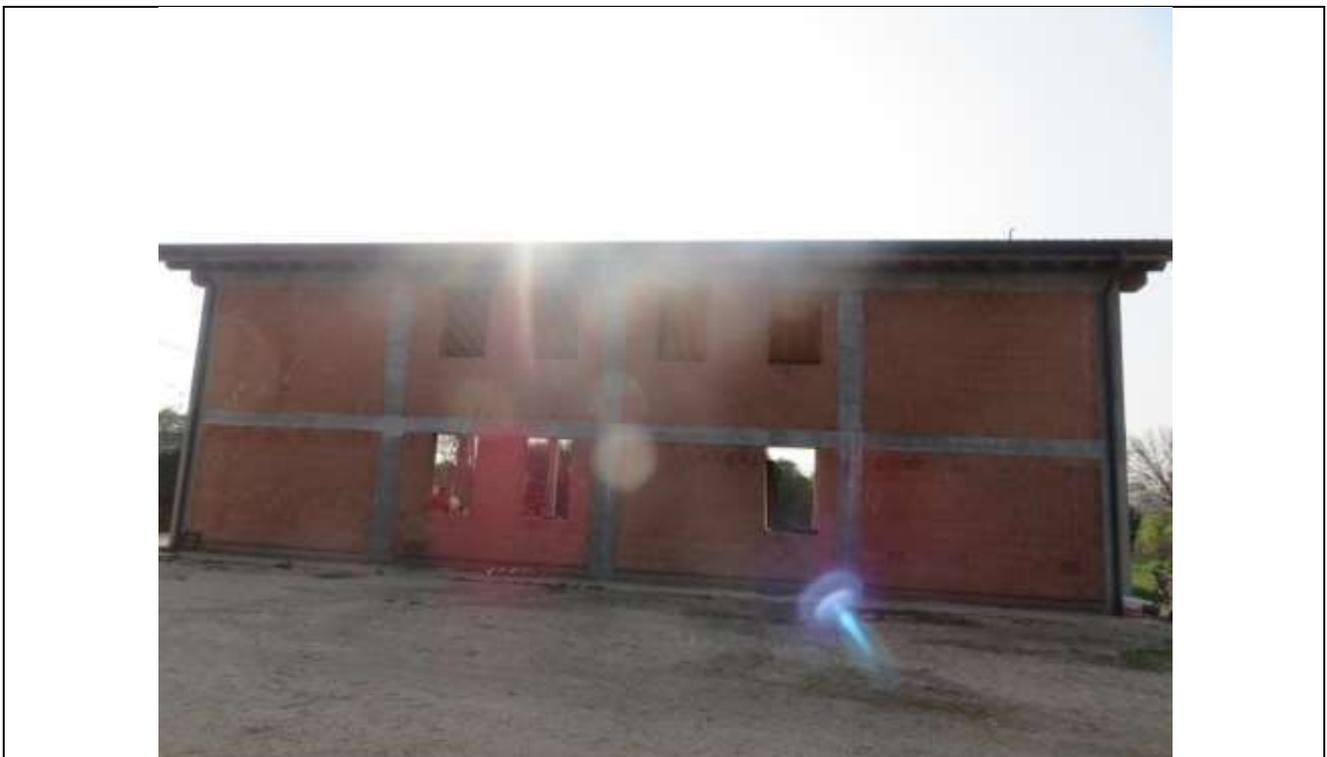
50 Vista del fronte Nord dell'immobile 3;

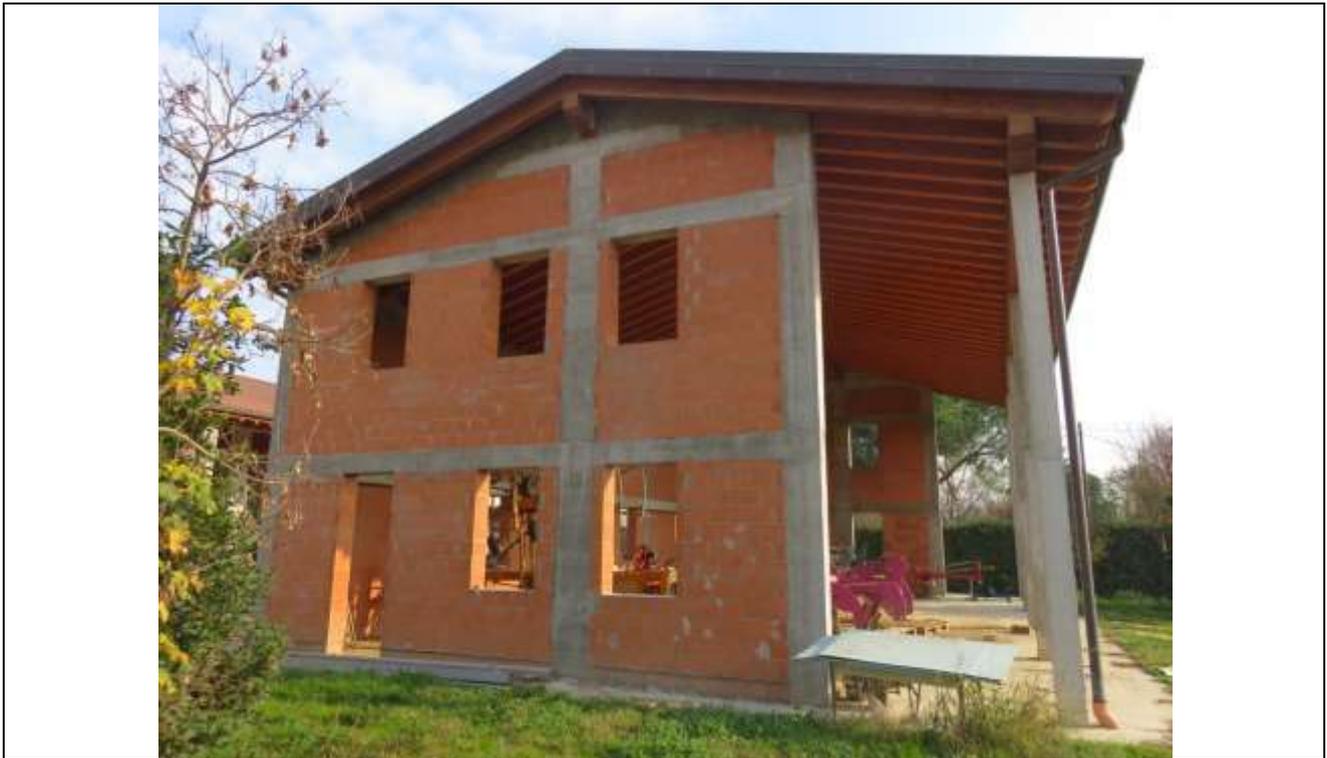
51 Vista del fronte Ovest dell'immobile 3;

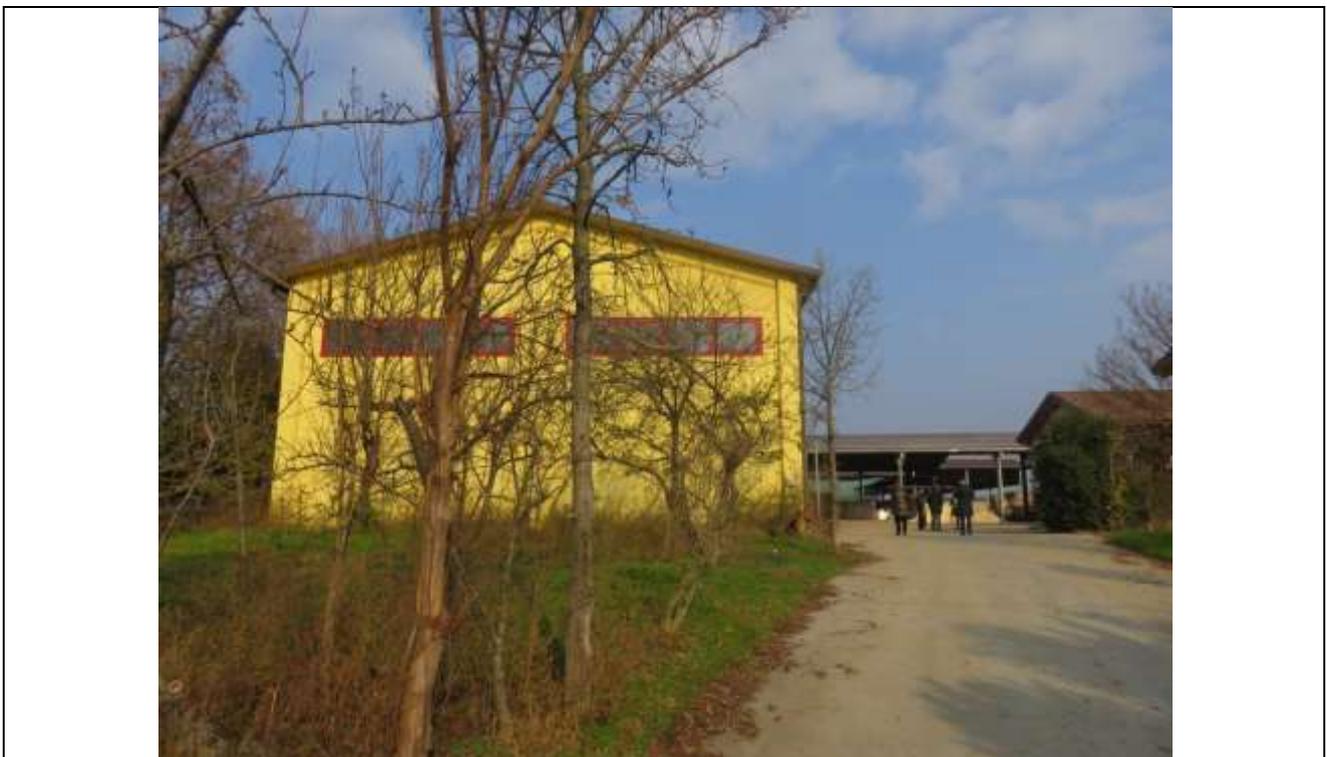
52 Vista del fronte Sud dell'immobile 4 adibito a deposito foraggi e mangimi;

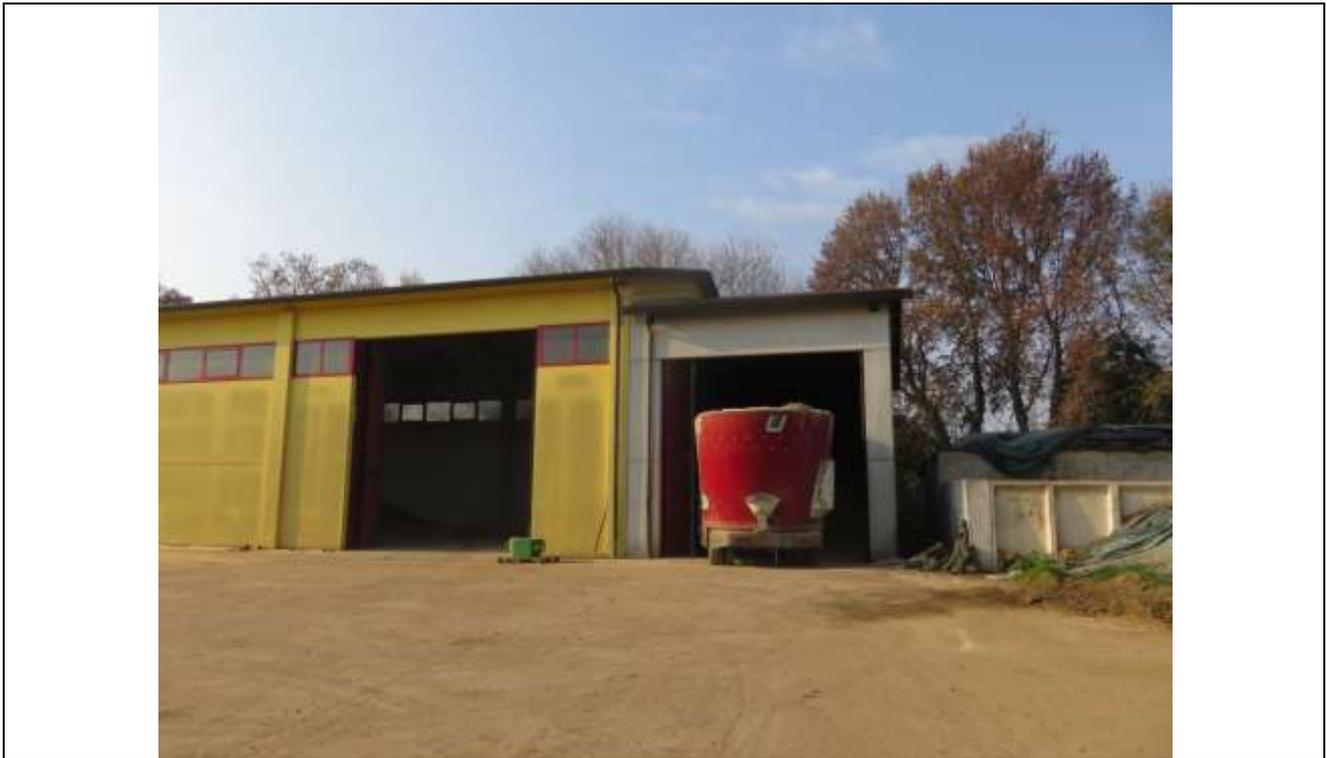
53 Vista del fronte Est dell'immobile 4, si nota la porzione in ampliamento adibita a Ricovero attrezzi agricoli;
