**DIFFORMITA' e VIZI EDILIZI RISCONTRATI
NELL' EDIFICIO OGGETTO DI ESECUZIONE
IMMOBILIARE**

Loreggia (PD) - Via Malfattini n. 13

Rif. Es Imm. n. 544/2017

Dicembre 2018

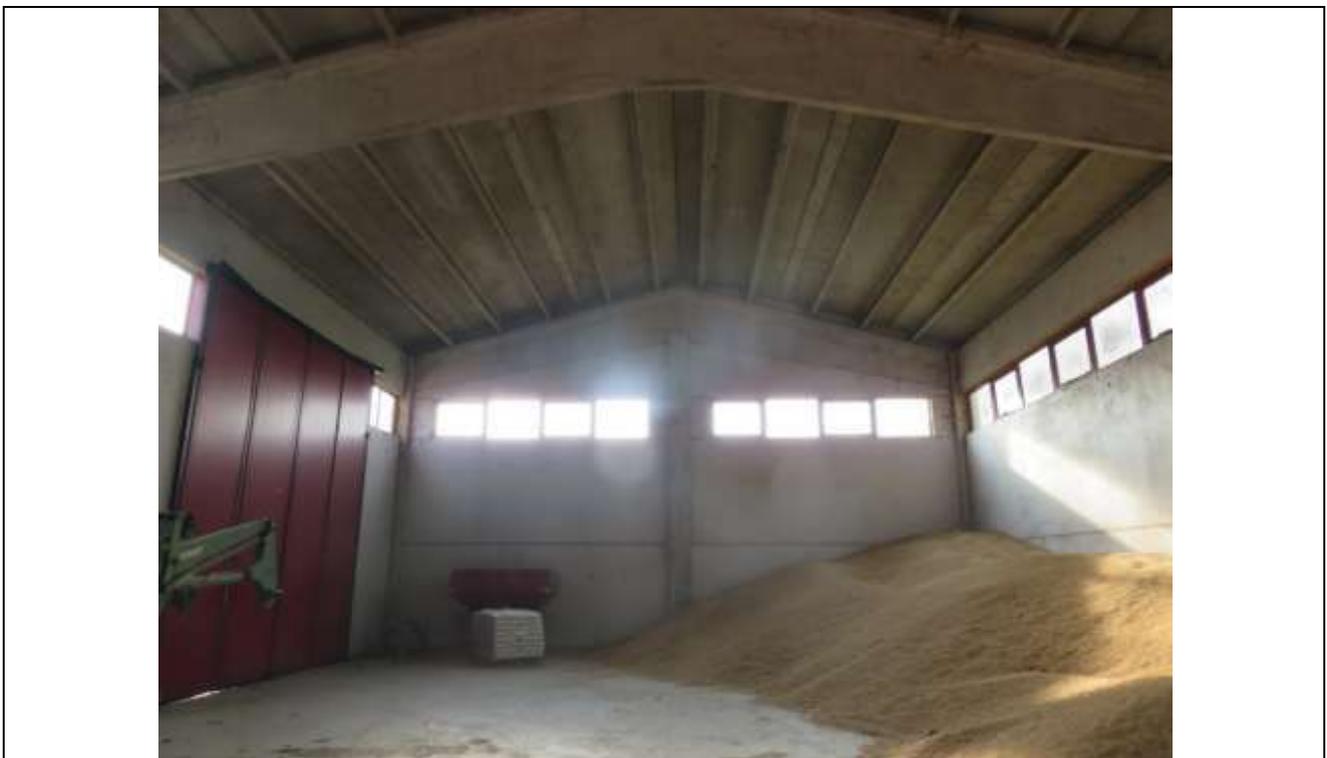
54 Vista interna dell'immobile 4;

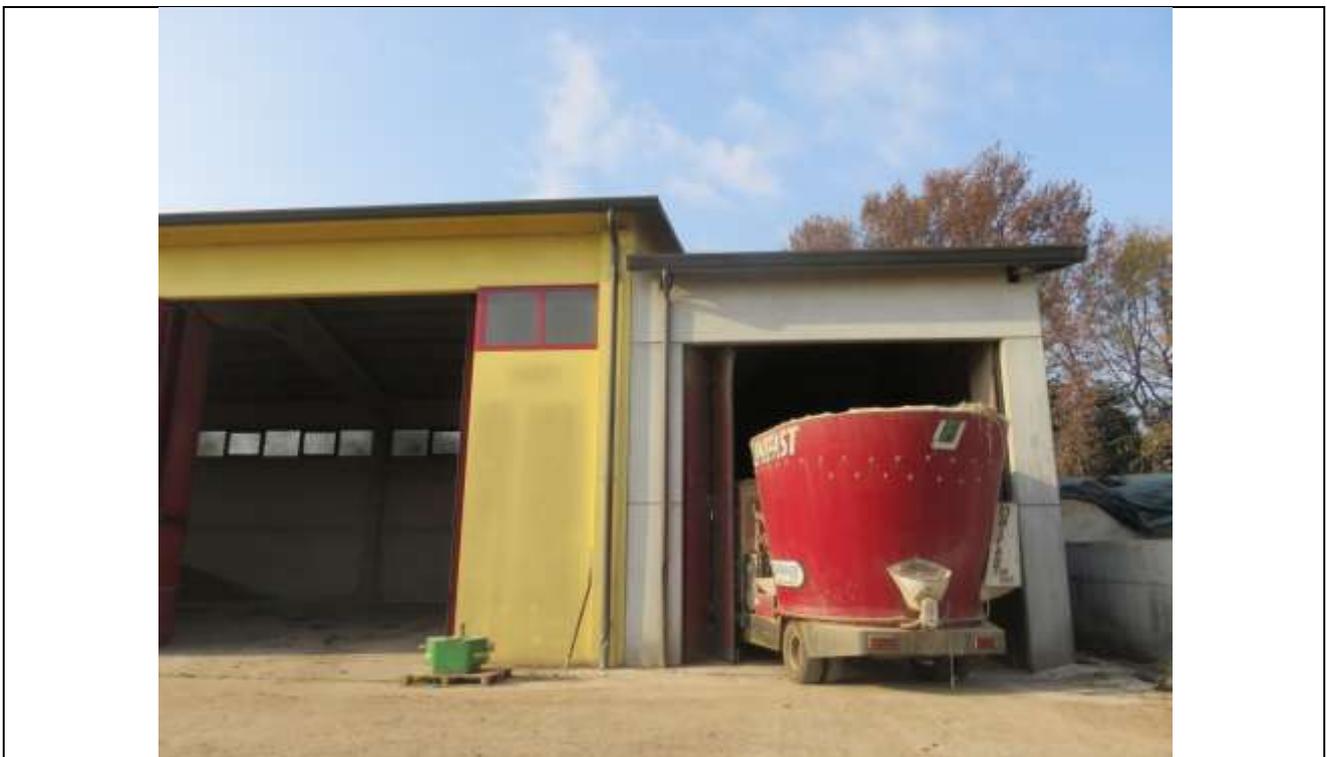
56 Vista di parte del deposito posto in aderenza all'ampliamento adibito a ricovero attrezzi;

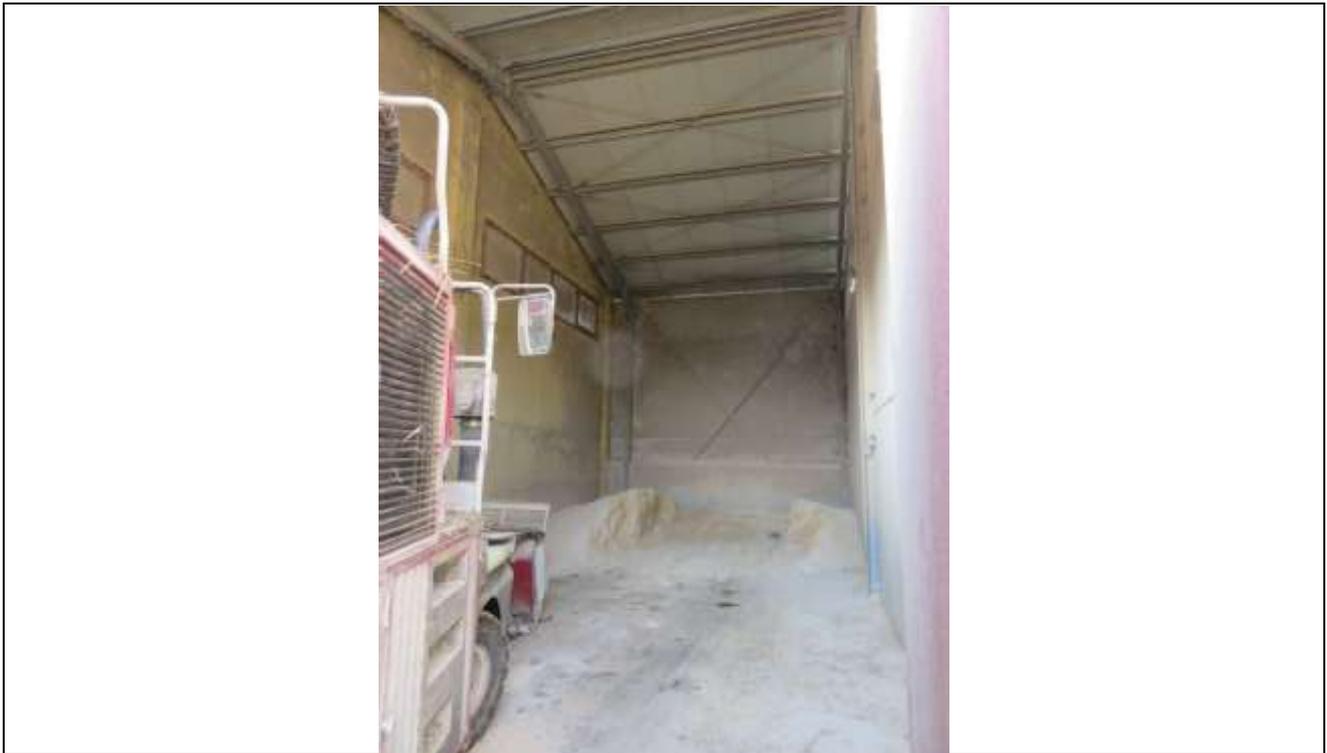
57 Vista interna della porzione in ampliamento;

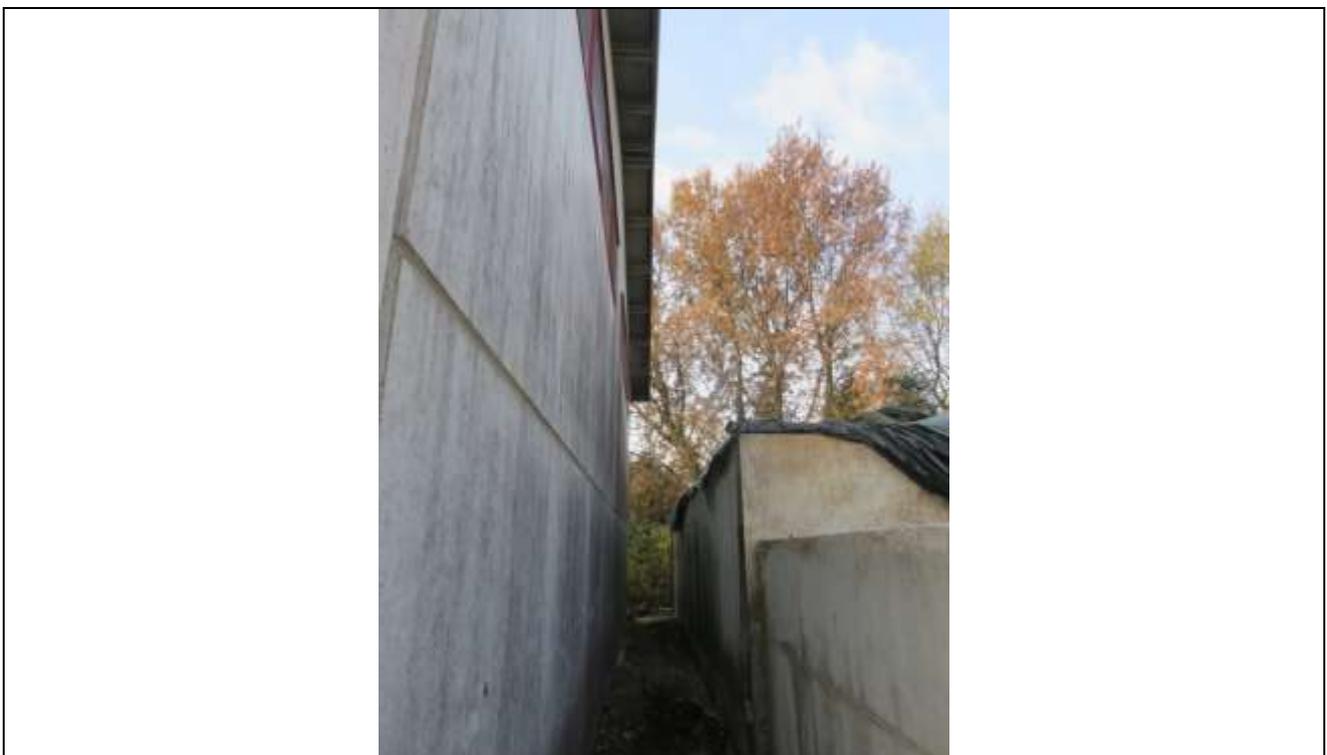
58 Vista del fronte Nord dell'immobile 4 – si nota la presenza della concimaia in muratura costruita abusivamente ed oggetto di demolizione;

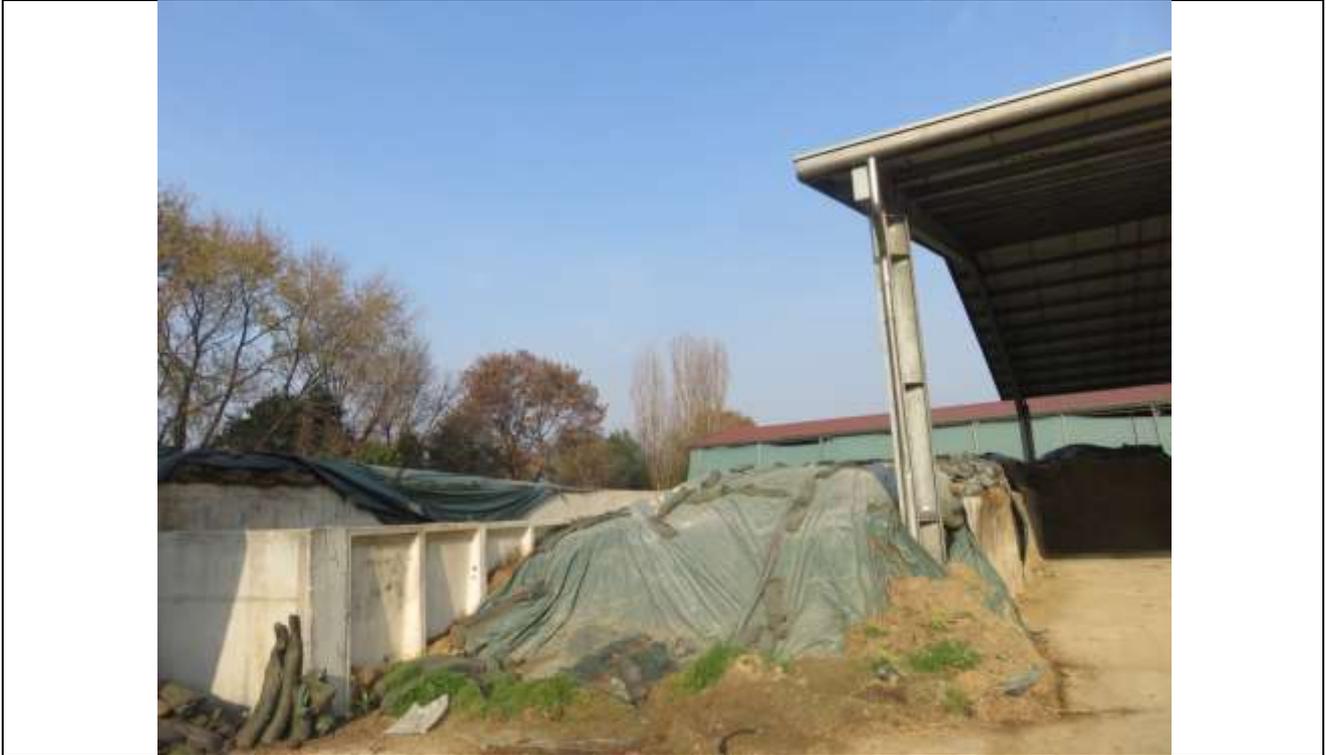
59 Vista della concimaia abusiva posta a Ovest dell'immobile 5, oggetto di demolizione;

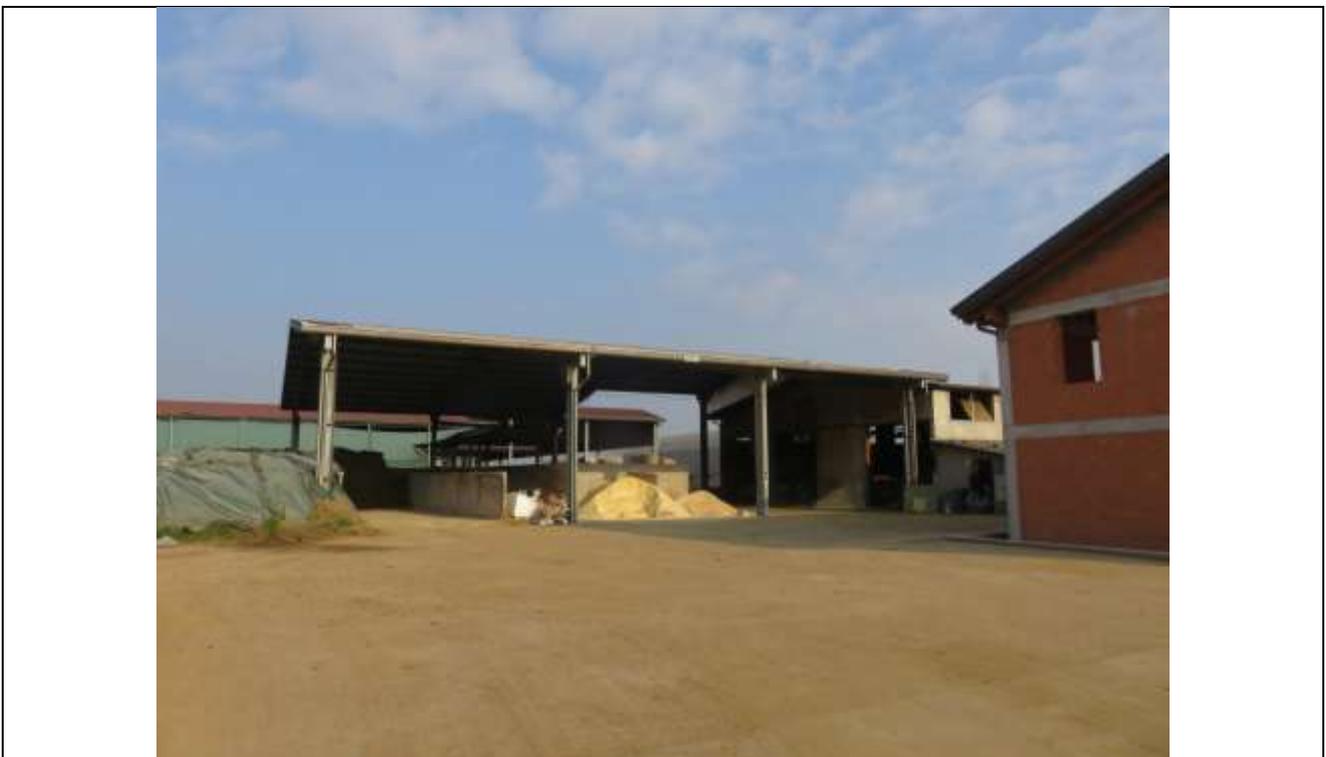
60 Vista di parte dell'immobile 5: tettoia coperta aperta su tre lati posta parzialmente a protezione della concimaia;

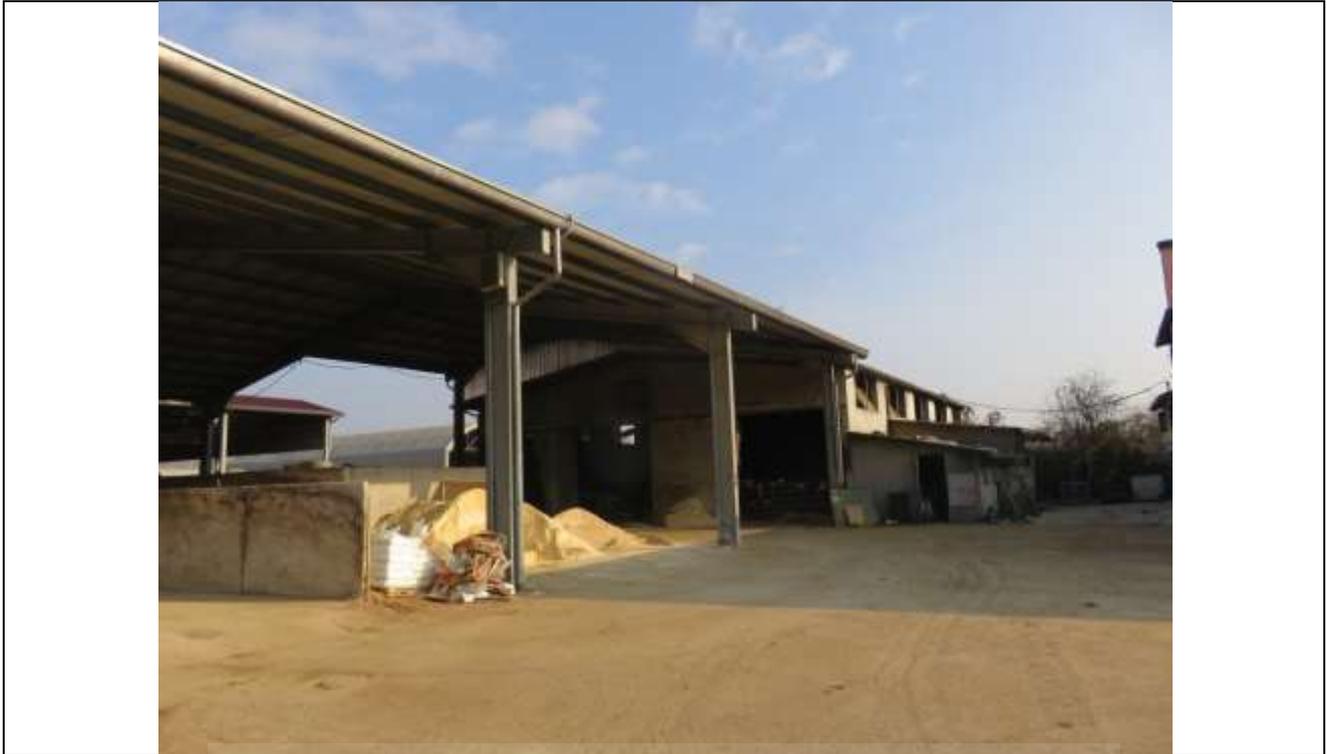
61 Altra vista della tettoia dal lato Sud e del fabbricato attualmente adibito a stalla; si notano addossate alla parete Sud, alcune baracche abusive oggetto di demolizione;

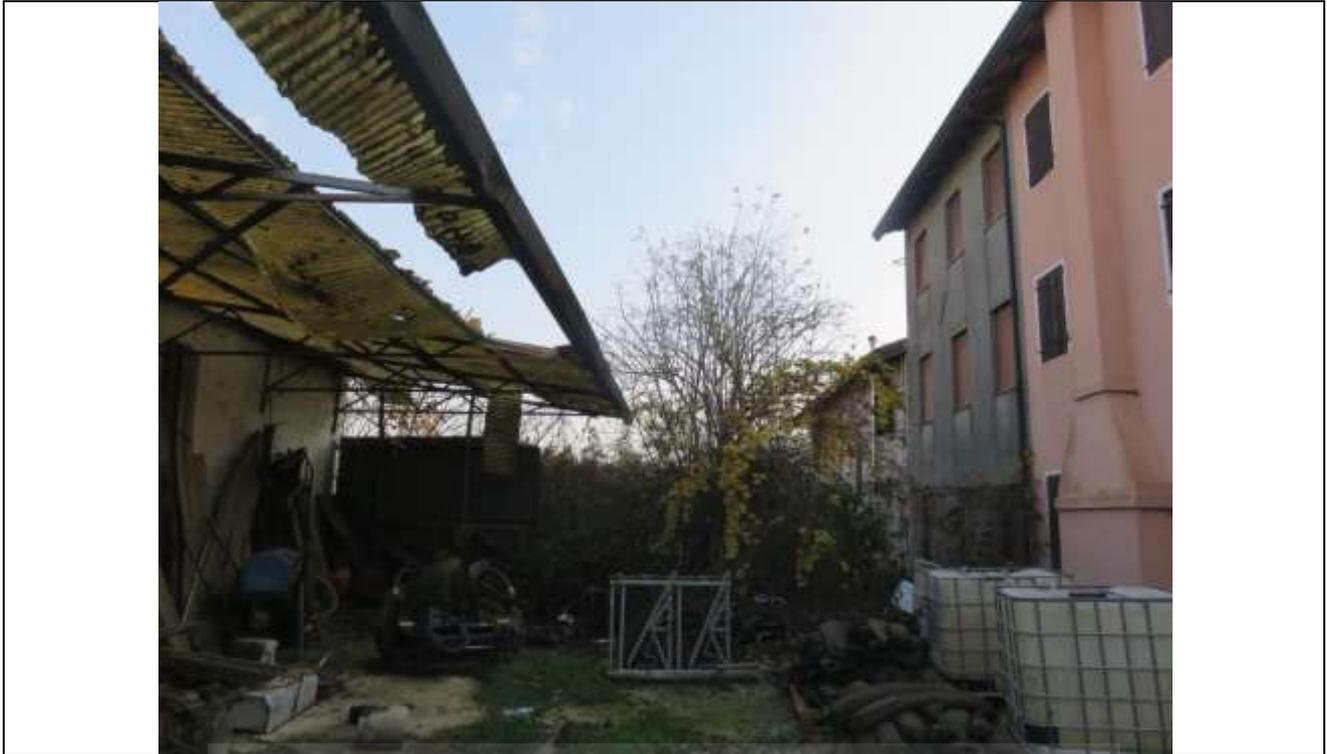
63 Vista del confine Est della proprietà esecutata, tra l'immobile 1 e l'immobile 5;

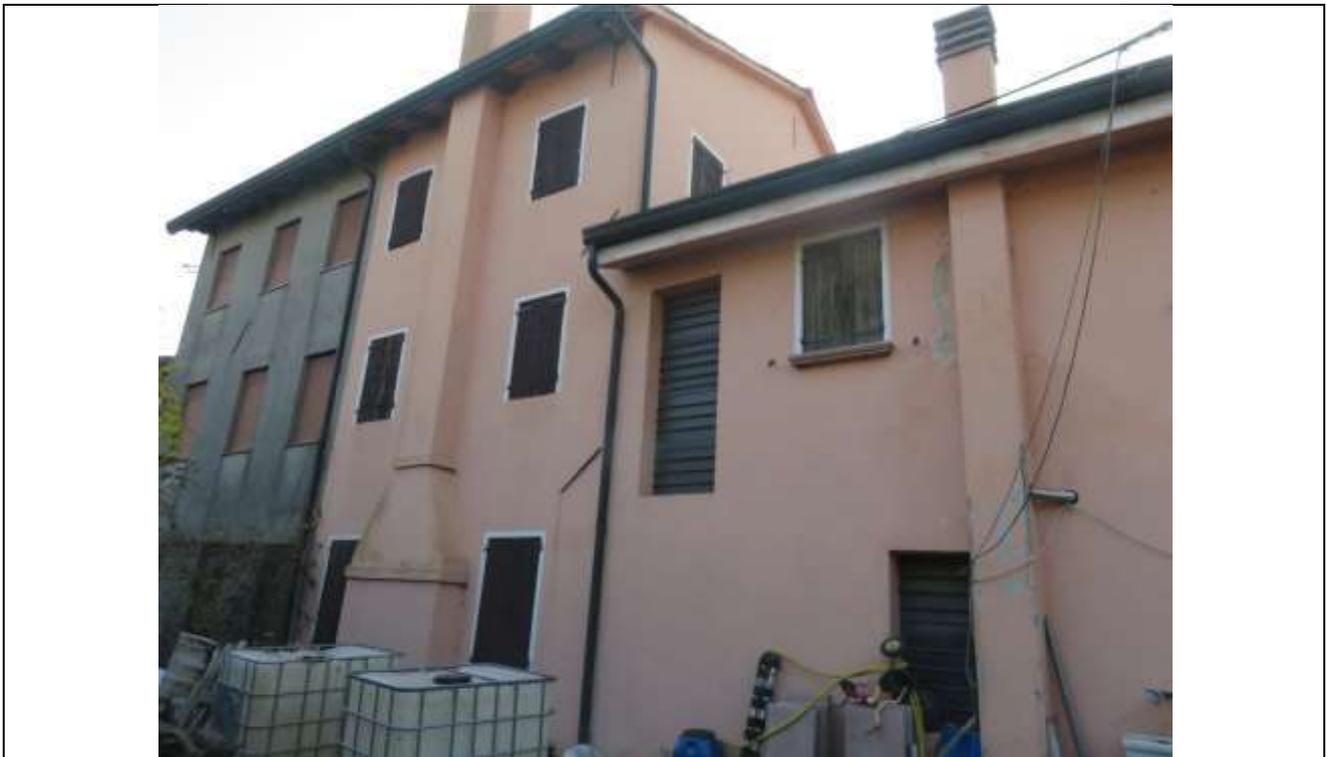
66 Vista del fronte Nord dell'immobile 1 -abitazione;

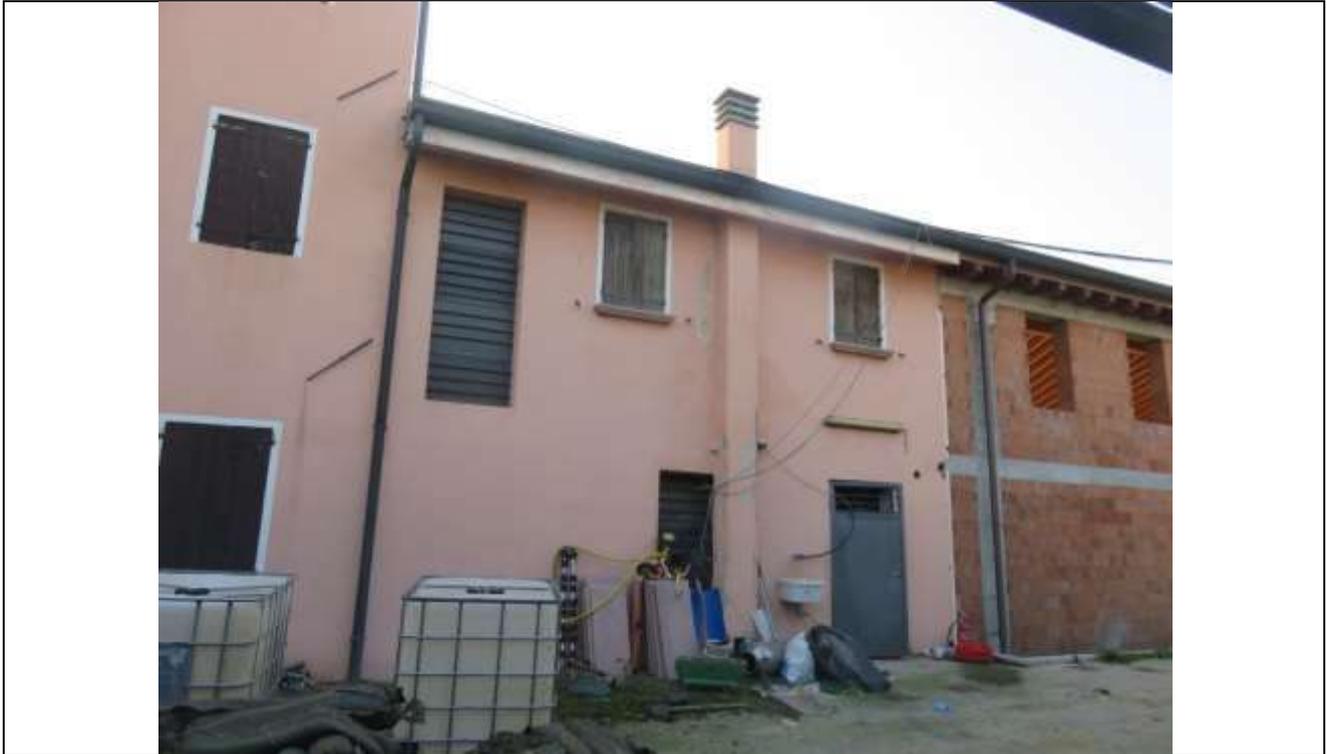
67 Altra vista del fronte Nord dell'abitazione e della porta di accesso alla centrale termica;

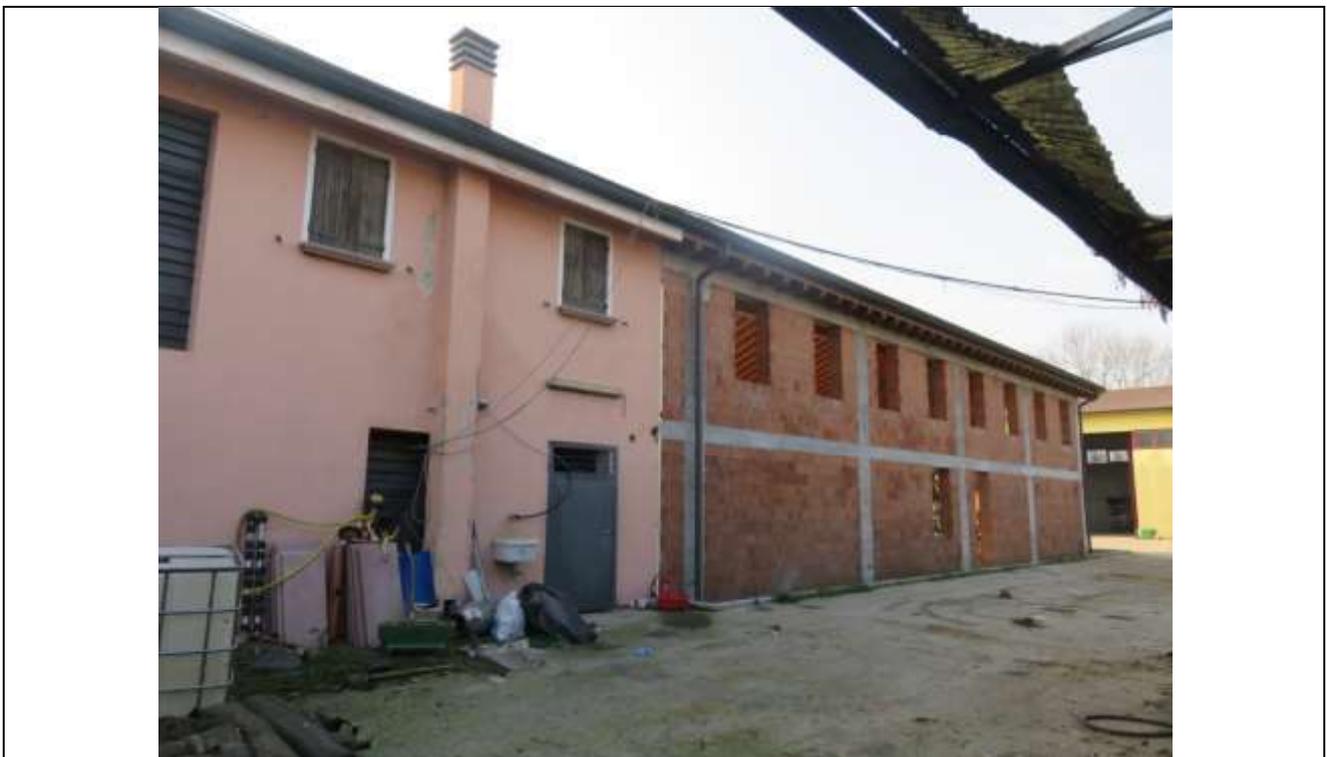
68 Vista del fronte Nord dell'immobile 1 (abitazione) e dell'immobile 2 (ricovero attrezzi allo stato grezzo);

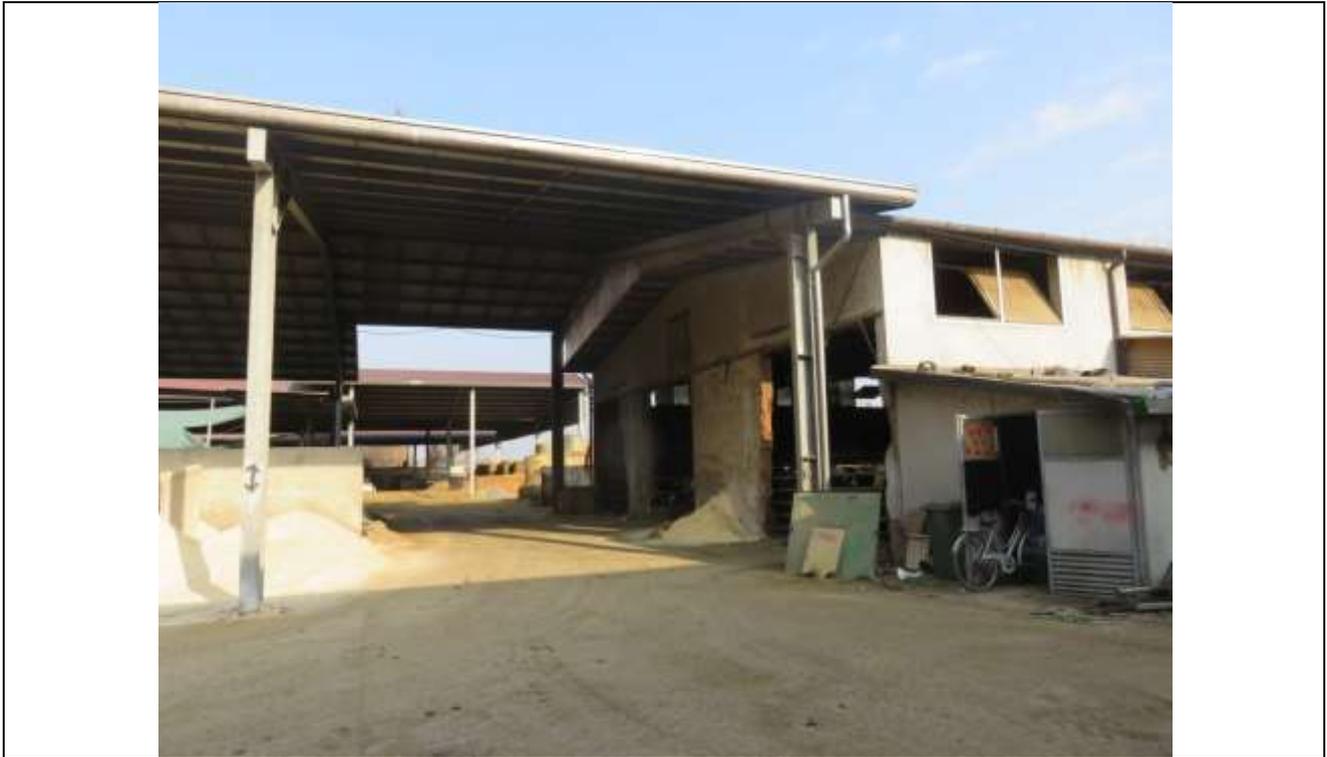
69 Vista della tettoia posta a protezione del ricovero attrezzi agricoli-fienile, attualmente adibito a stalla;

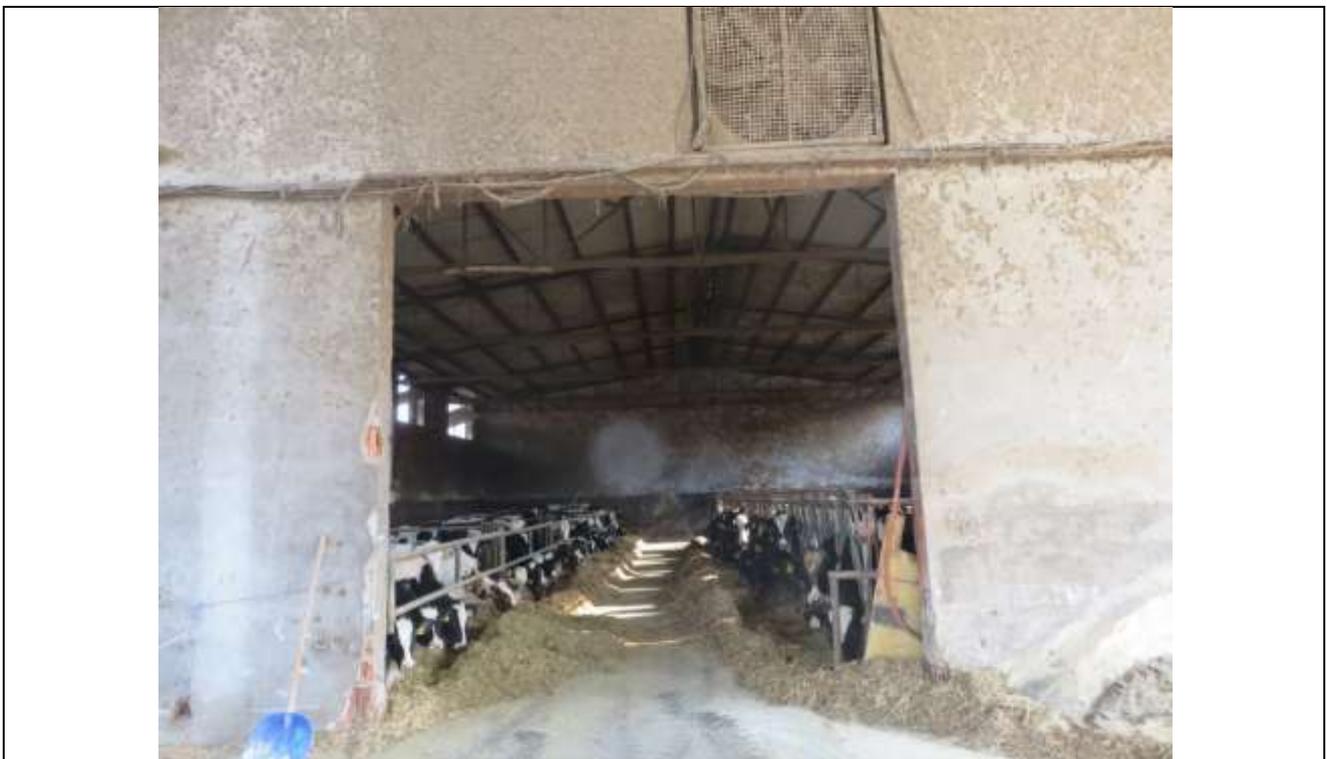
70 Vista del portone di accesso al ricovero attrezzi-fienile attualmente adibito a stalla (immobile 5);

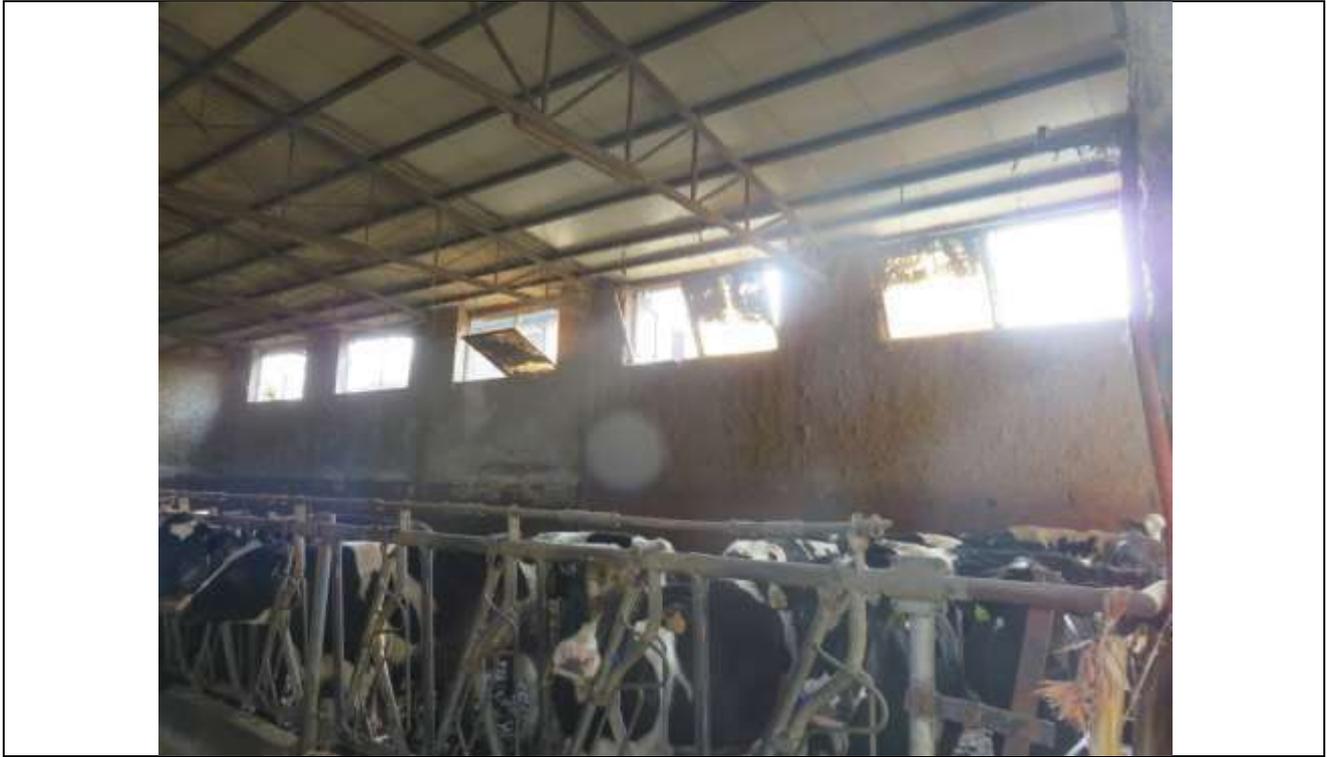
71 Vista interna;

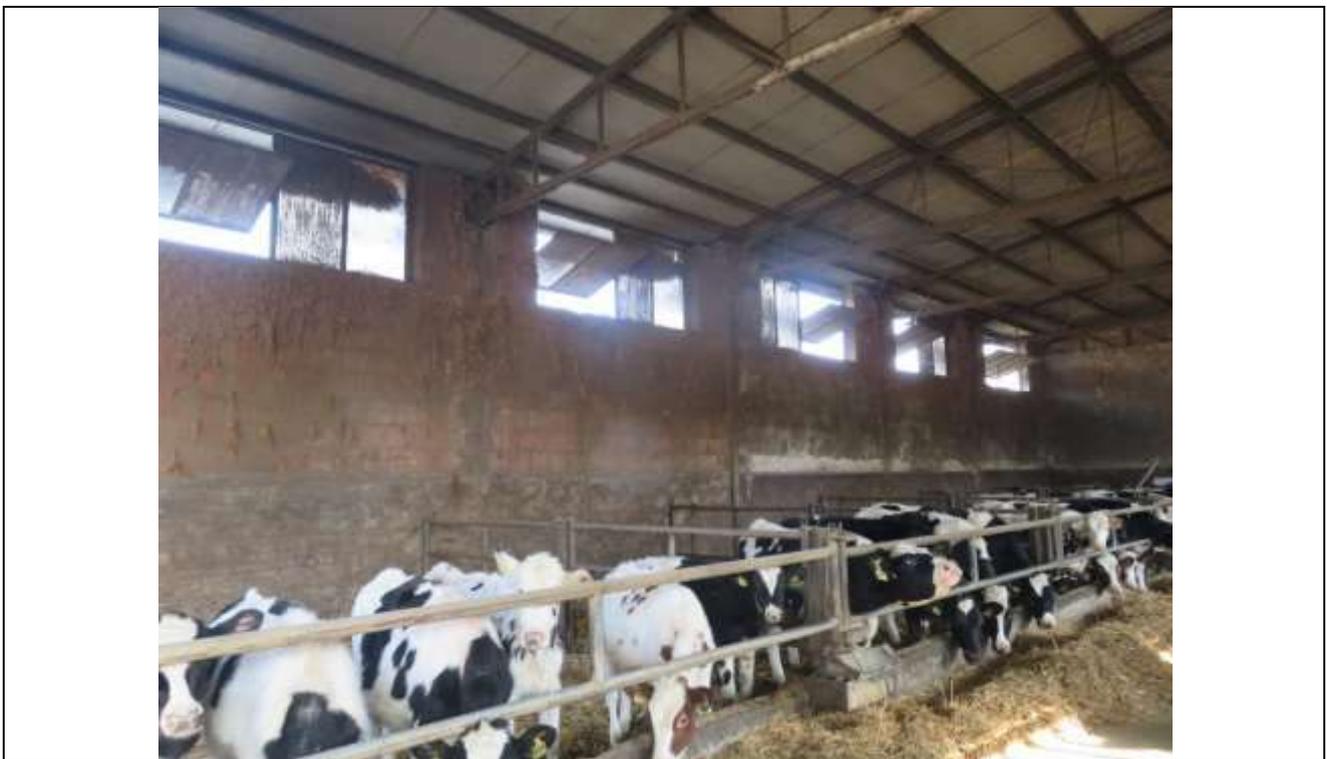
72 Altra vista interna;

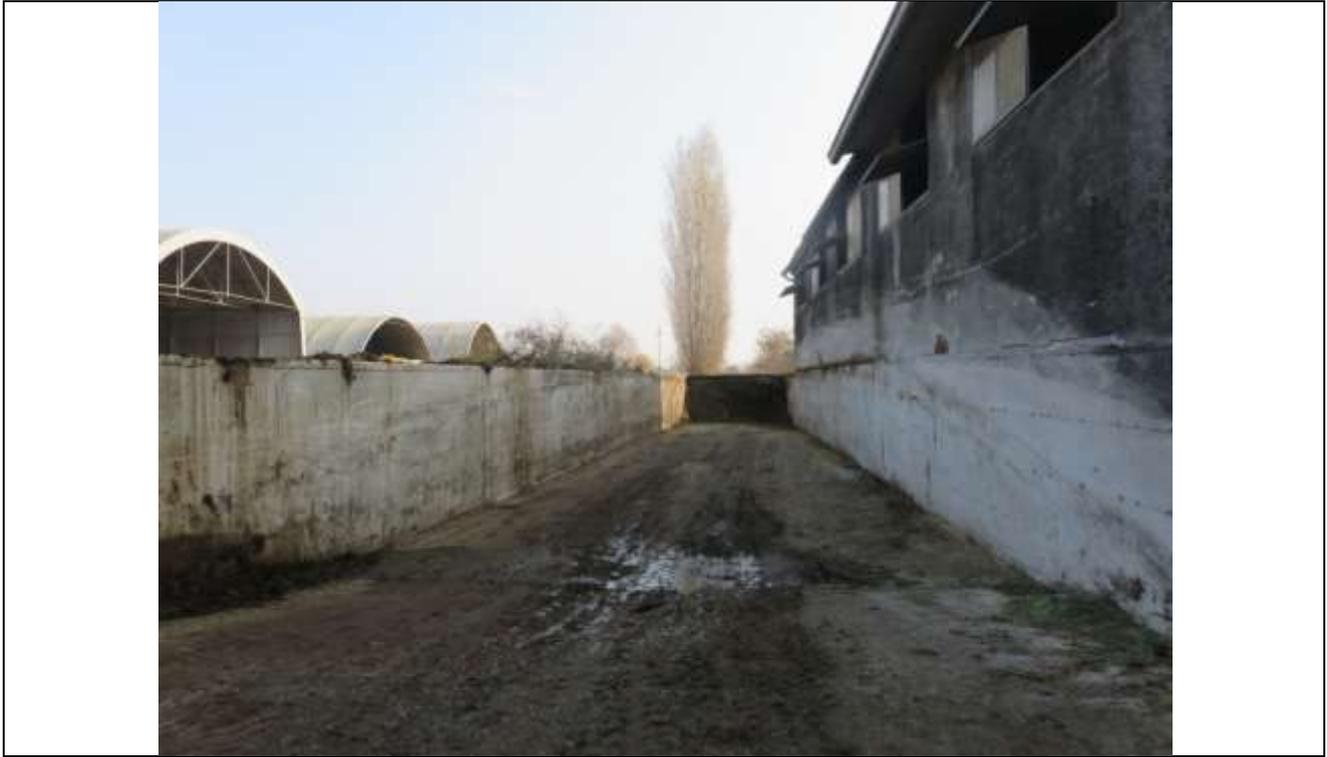
73 Vista del silo in muratura posizionato lungo il fronte Nord del ricovero attrezzi-fienile attualmente adibito a stalla;

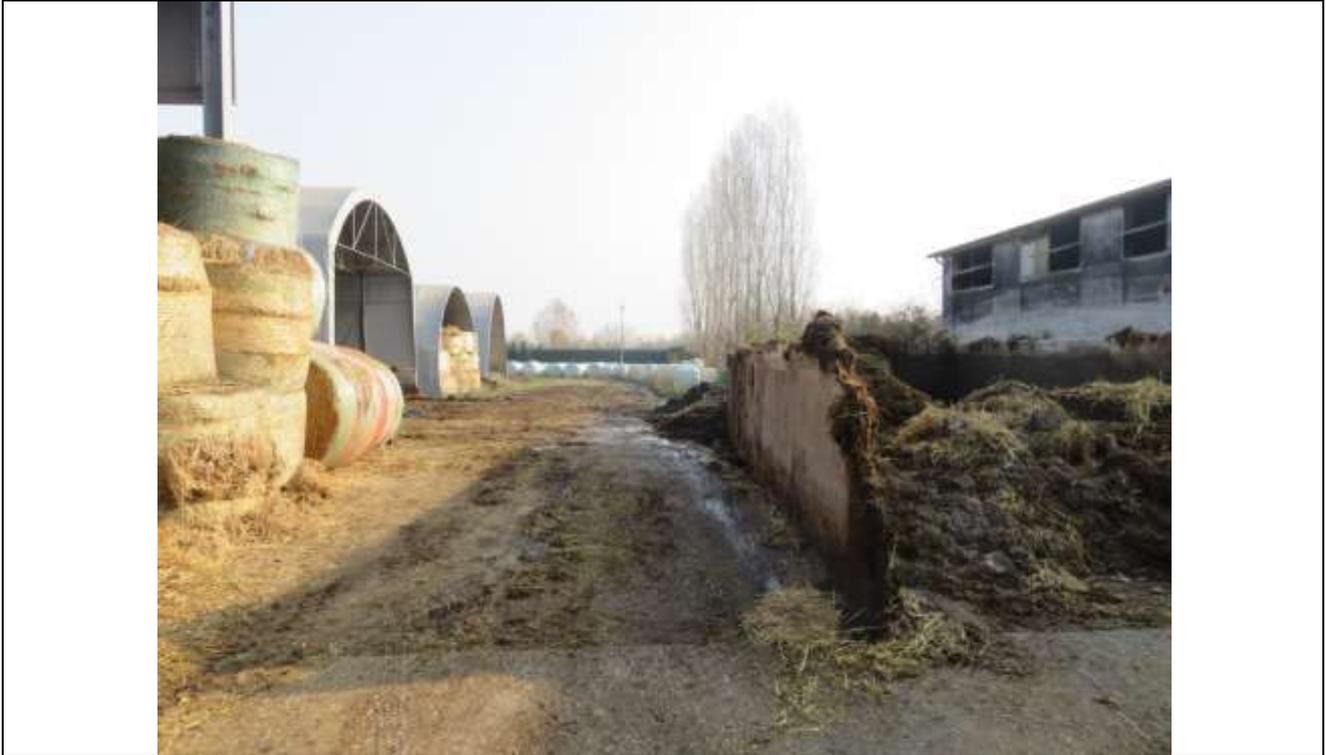
75 Particolare della concimaia, posta a confine della proprietà;

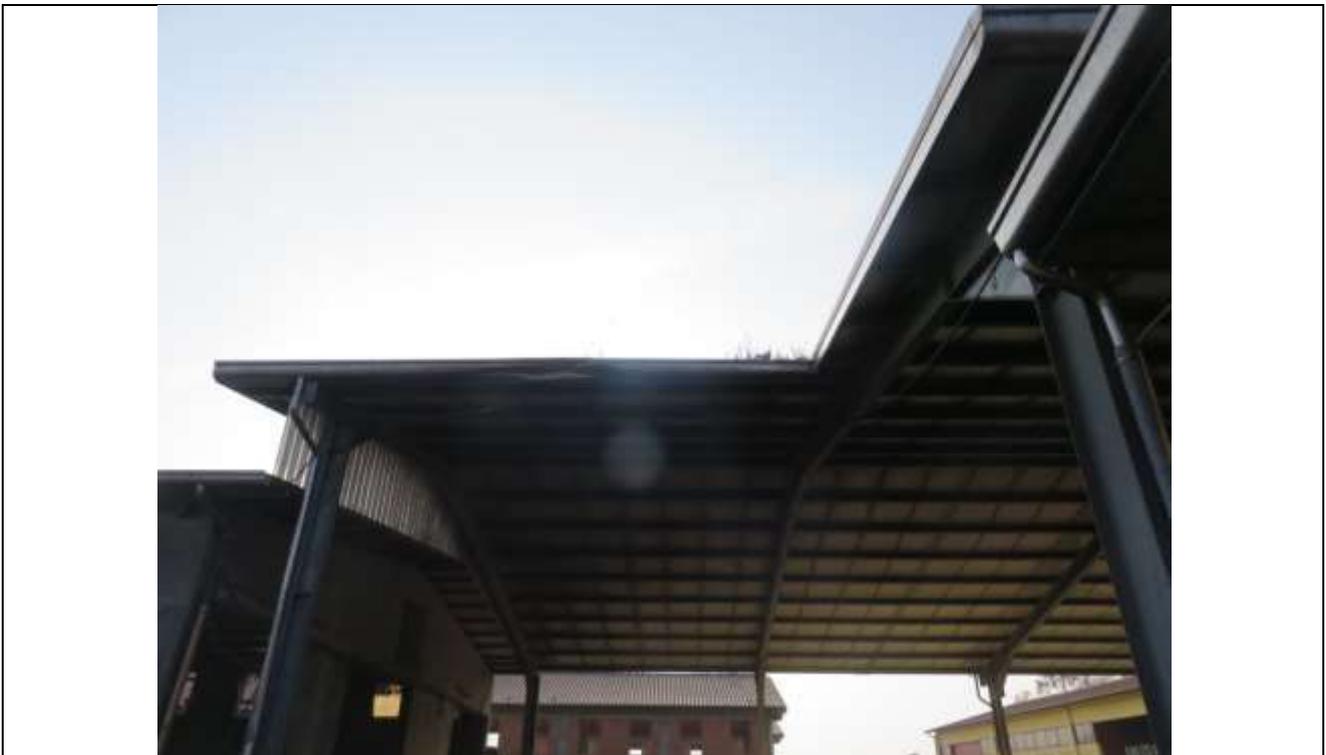
76 Vista lato Nord, della tettoia aperta (immobile 5);

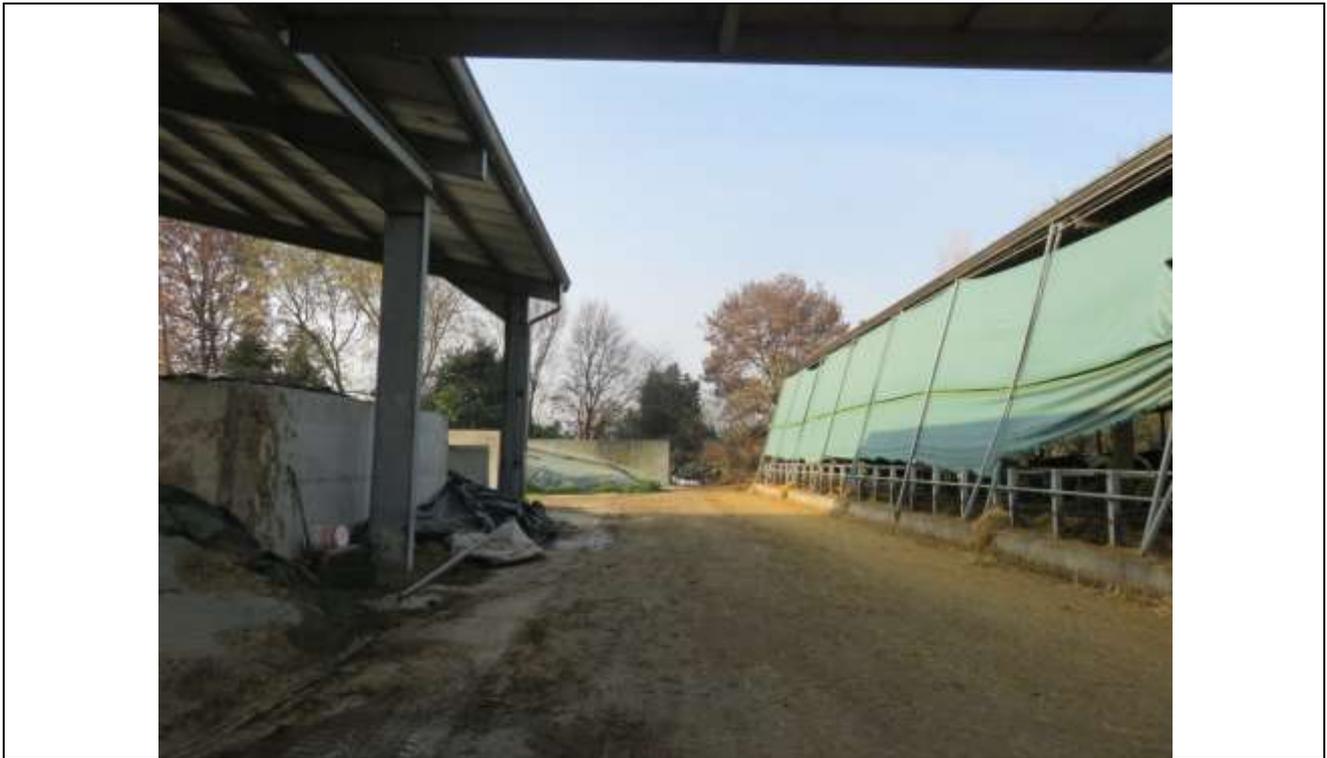
77 Vista verso Ovest, dalla tettoia aperta immobile 5; a destra si vede il lato Sud dell'immobile 6;

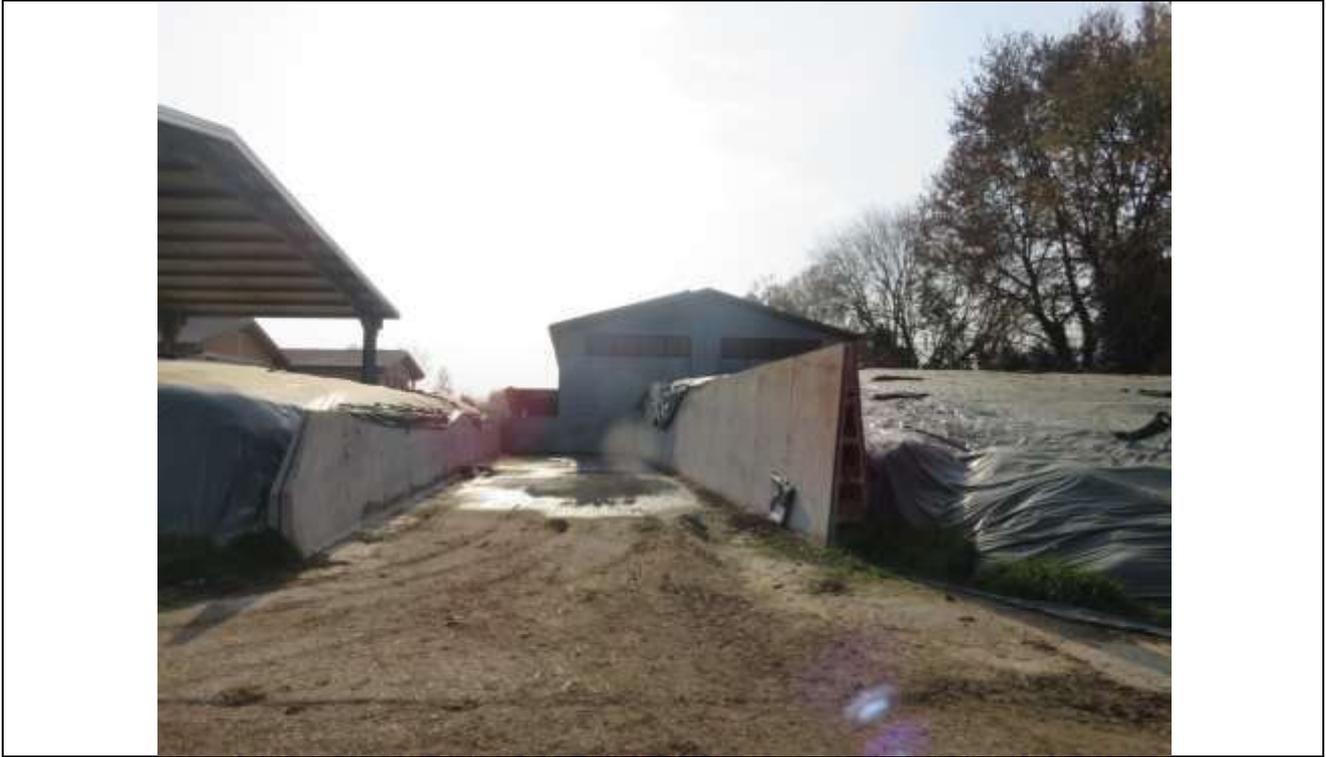
79 Vista della concimaia abusiva ed oggetto di demolizione;

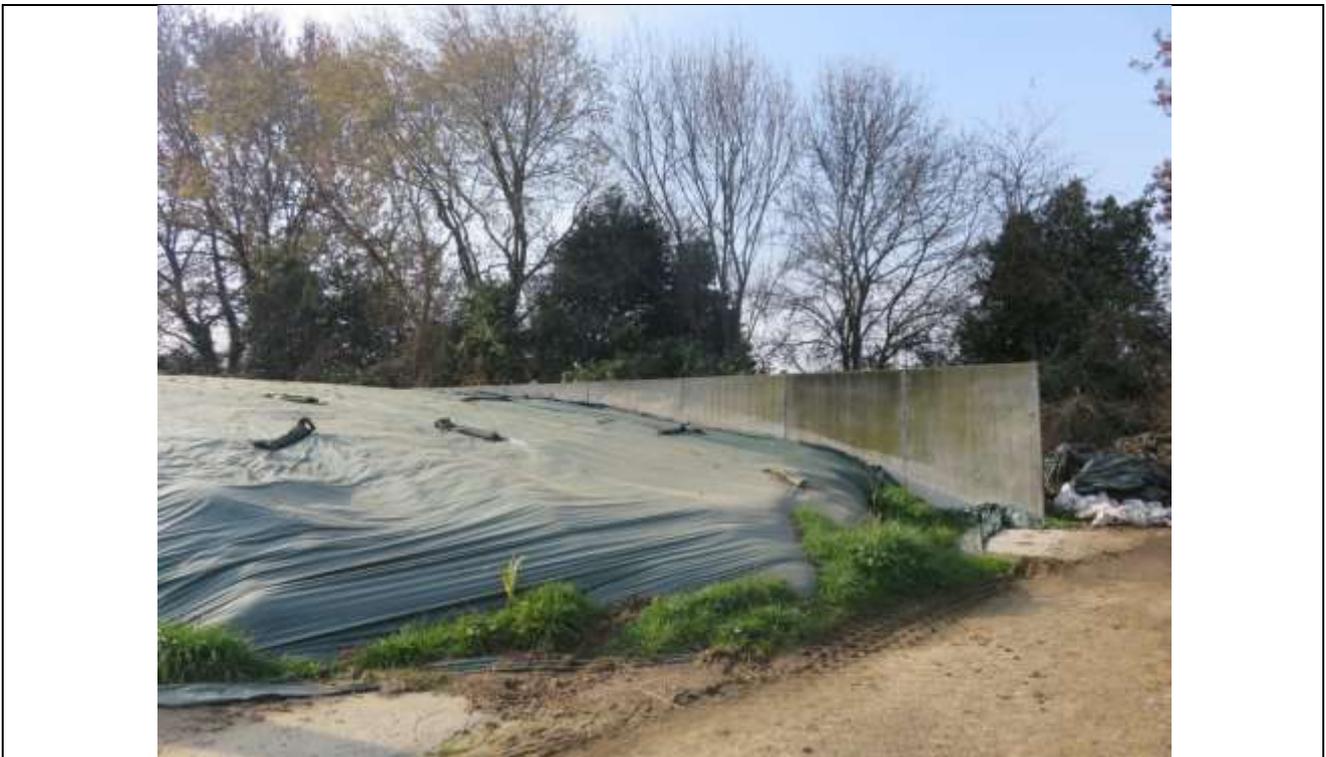
80 Altra vista della concimaia oggetto di demolizione;

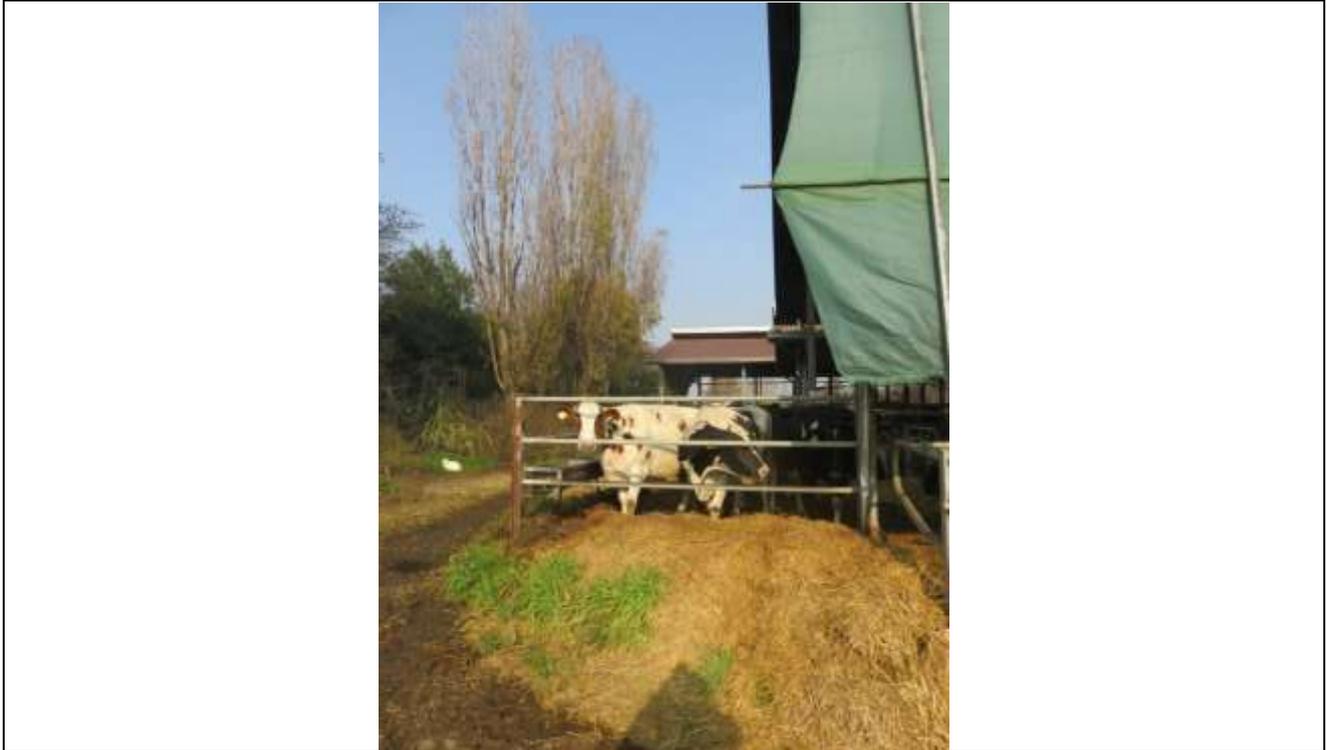
81 Vista dalla concimaia abusiva, della porzione Ovest dell'immobile 6;
