**DIFFORMITA' e VIZI EDILIZI RISCONTRATI
NELL' EDIFICIO OGGETTO DI ESECUZIONE
IMMOBILIARE**

Loreggia (PD) - Via Malfattini n. 13

Rif. Es Imm. n. 544/2017

Dicembre 2018

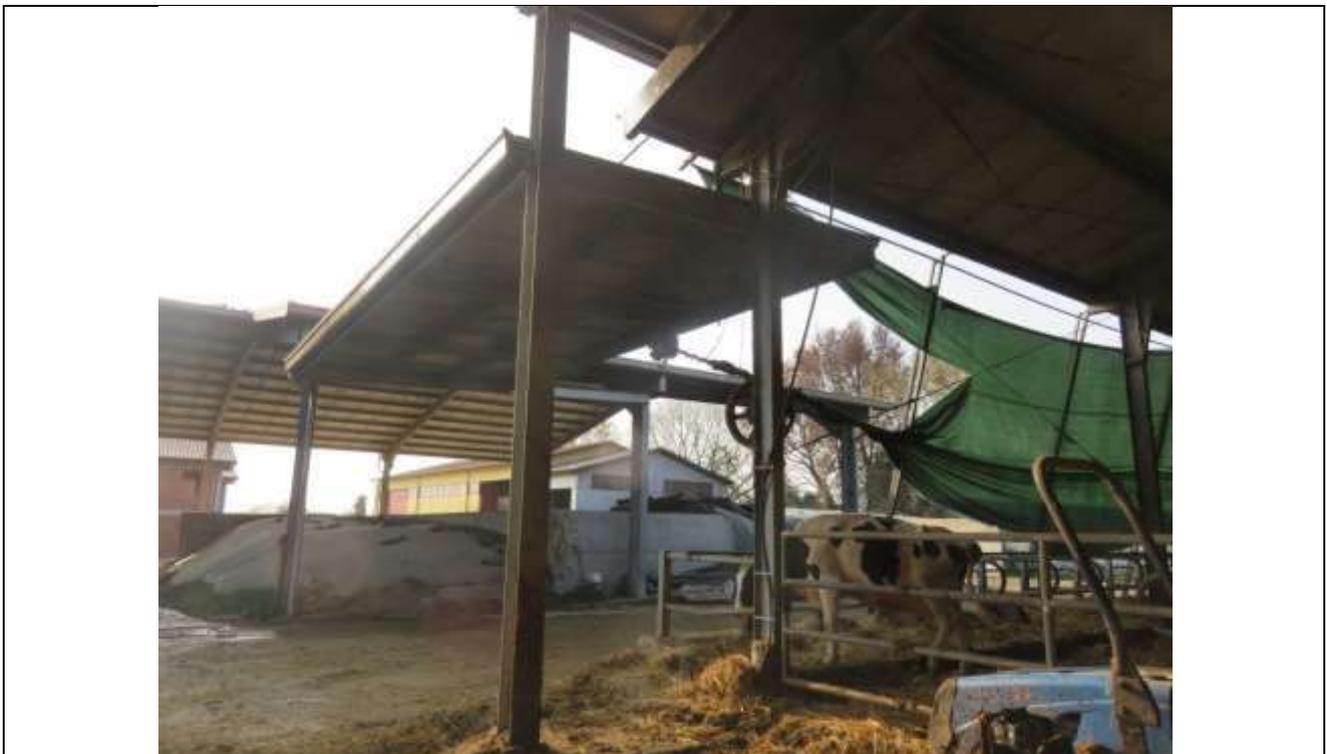
82 Vista della tettoia aperta sui quattro lati, di collegamento tra l'immobile 5 e l'immobile 6;

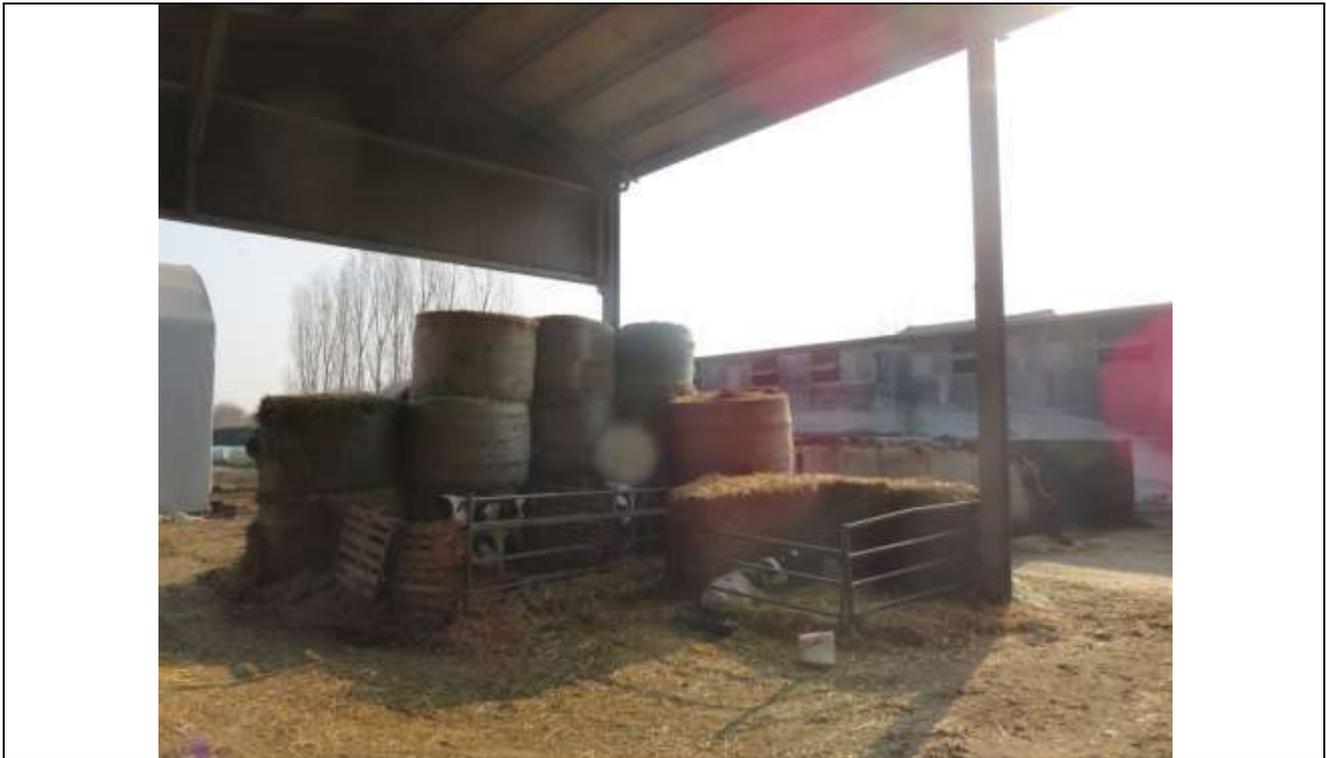
83 Vista del deposito foraggi;

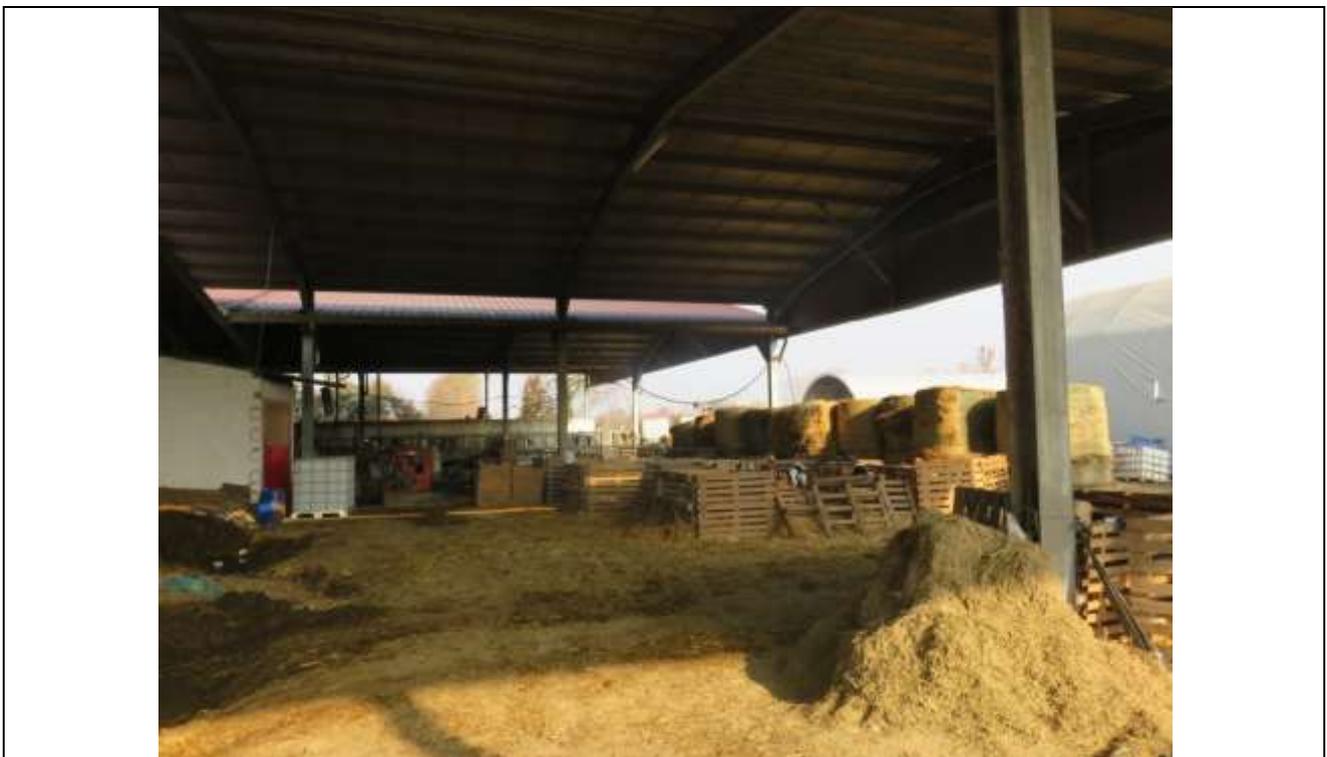
84 Vista della porzione in ampliamento dell'immobile 6, adibita a deposito foraggi e ricovero attrezzi;

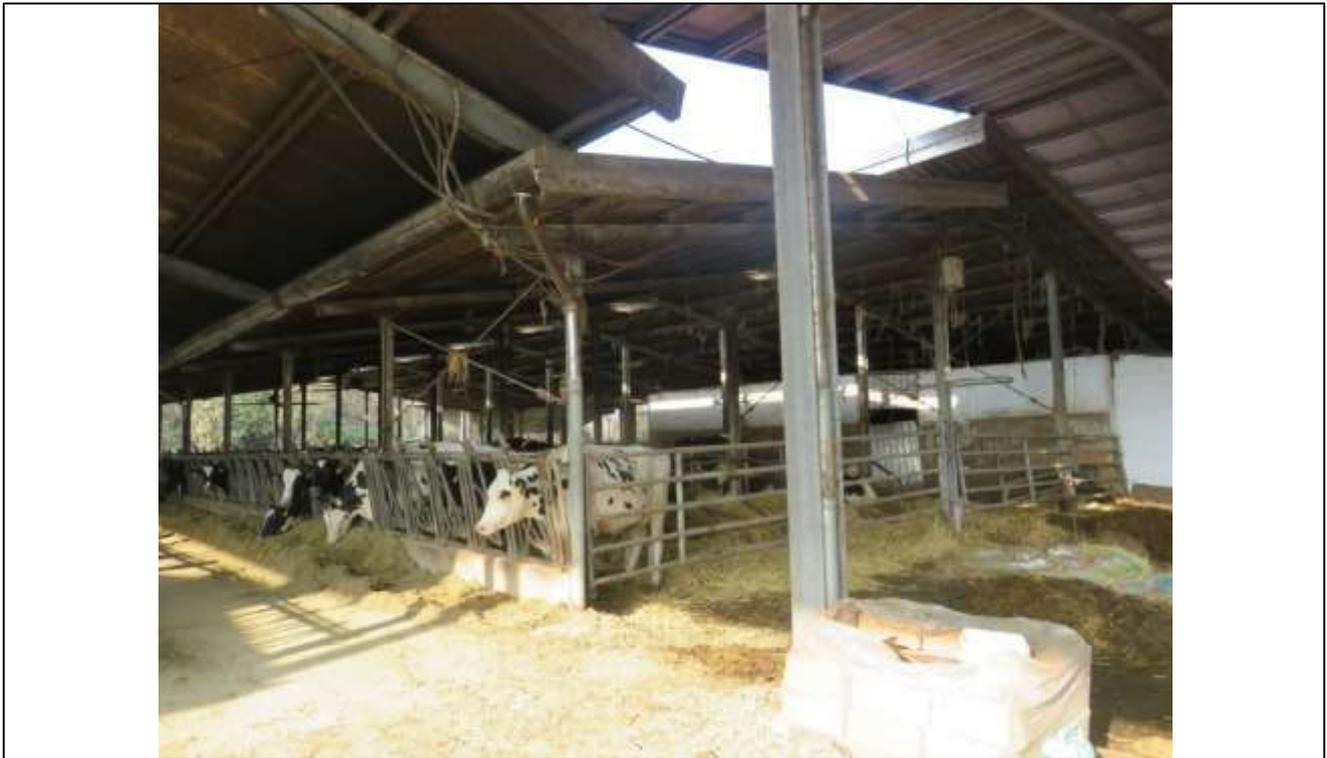
85 Particolare della stalla e dei box;

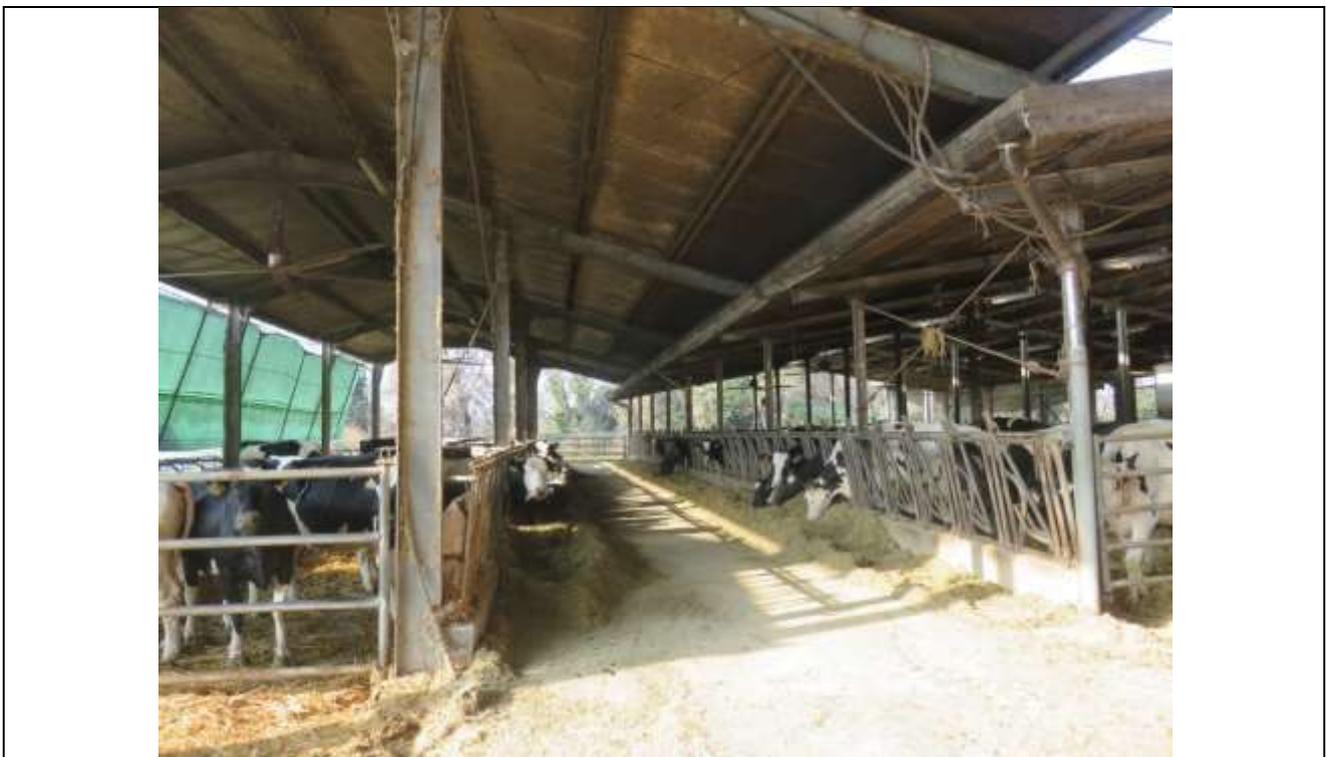
86 Altra vista della stalla;

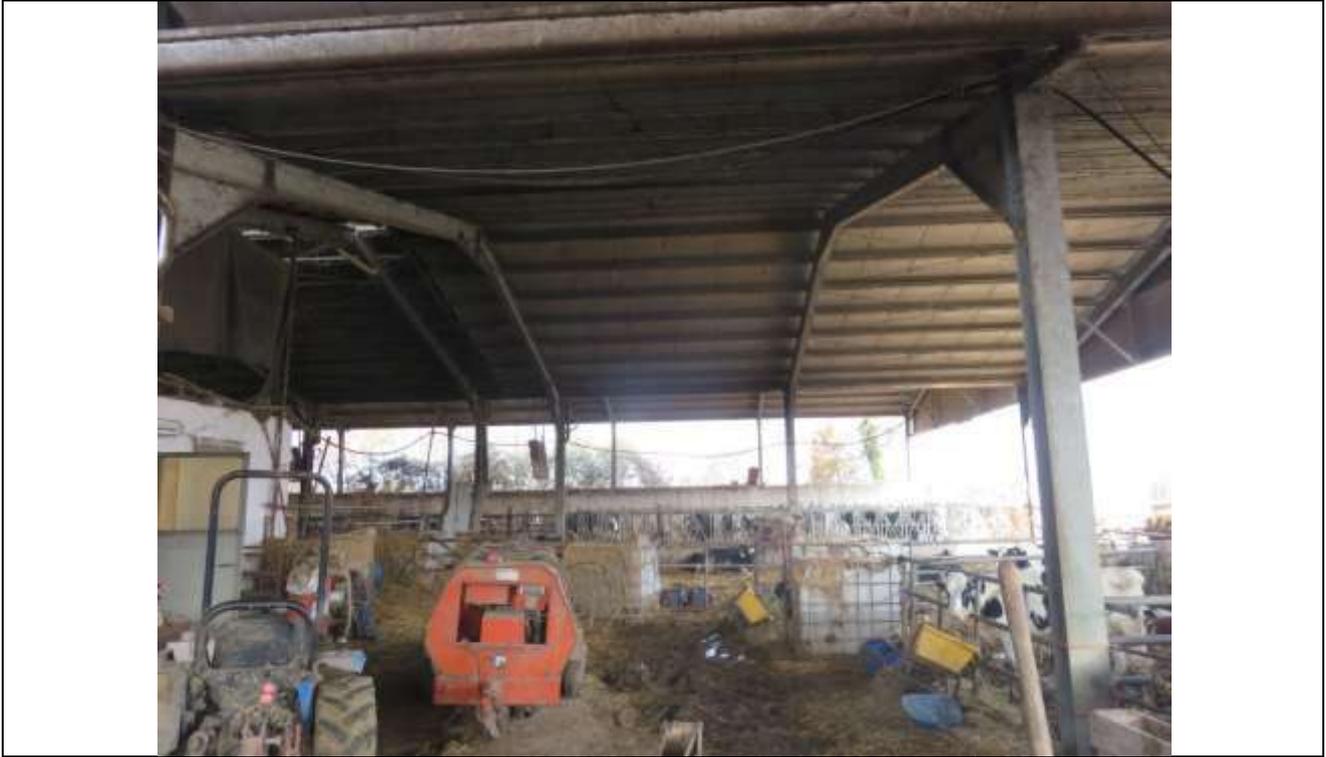
87 Vista della porzione in ampliamento del deposito foraggi-scorce ed attrezzi;

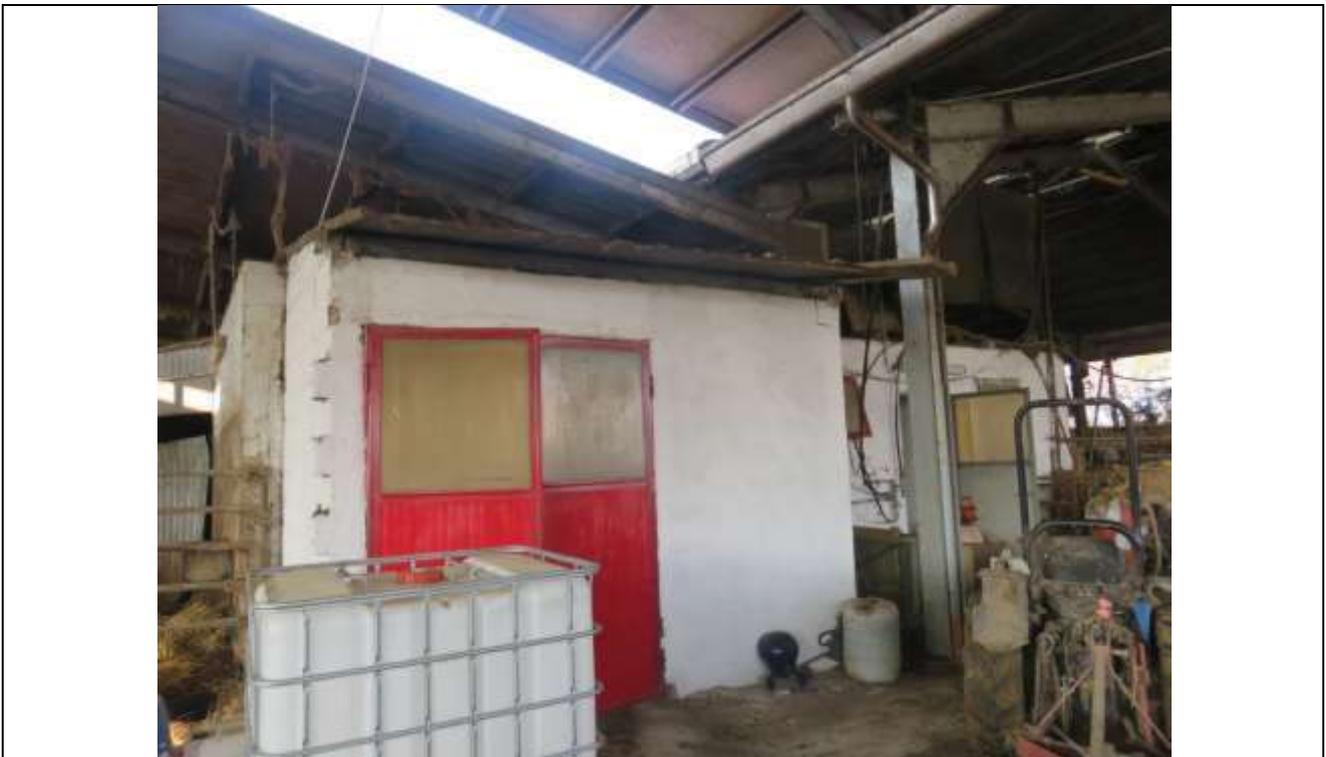
88 Vista dell'ingresso alla sala macchine;

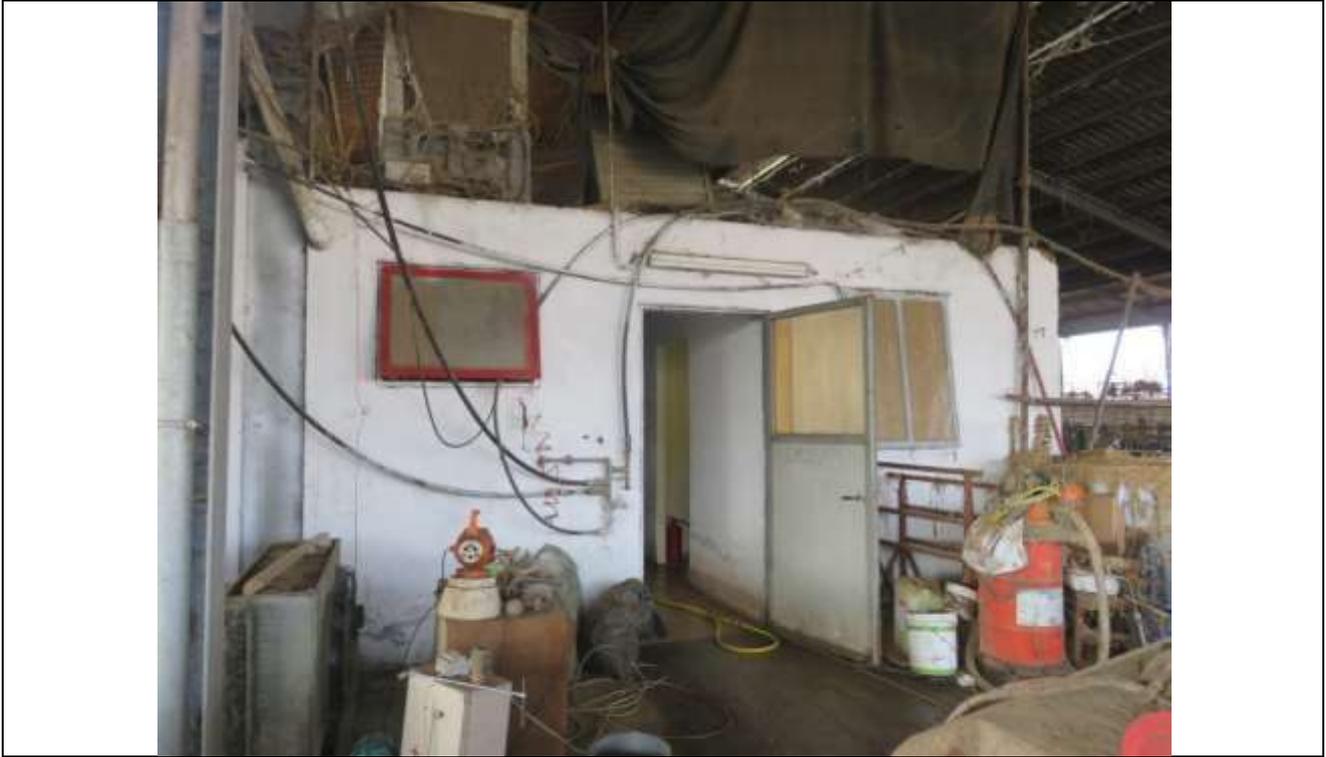
89 Vista dell'ingresso agli uffici;

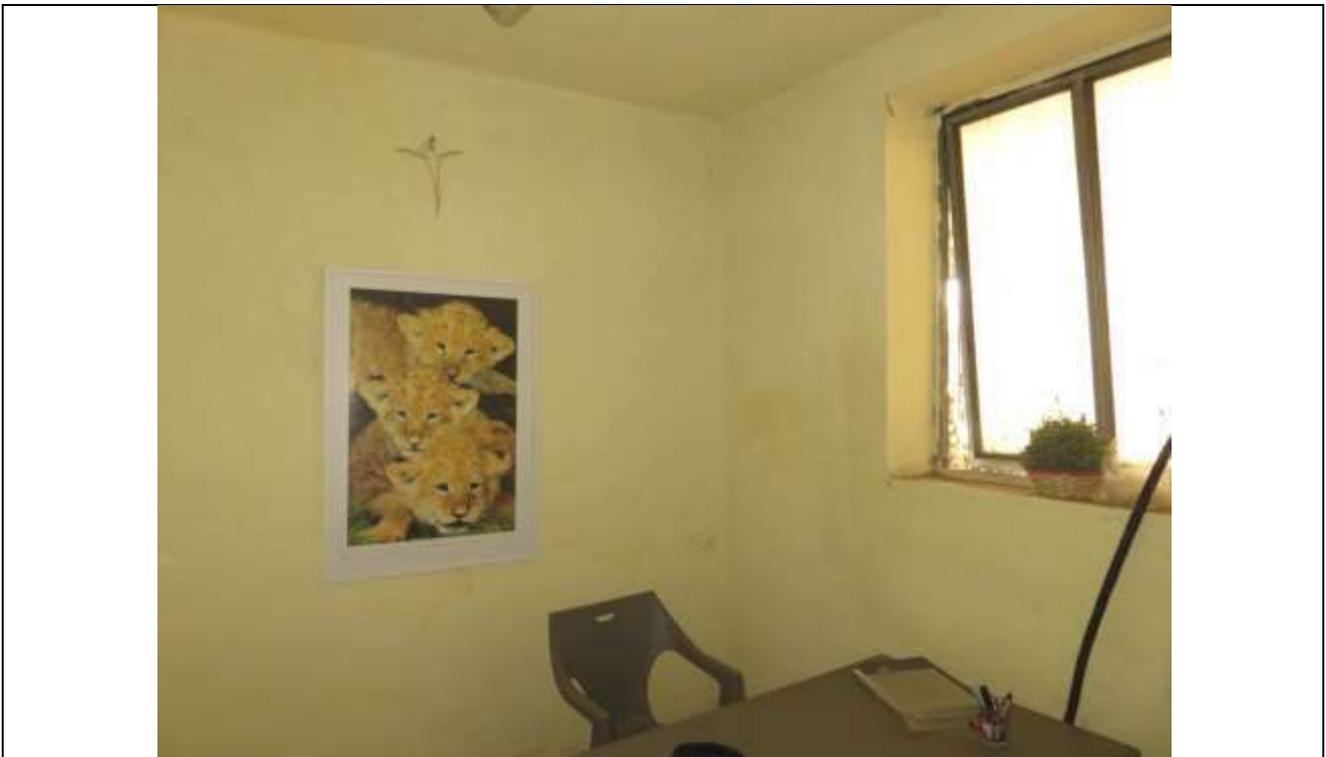
90 Vista dell'ufficio;

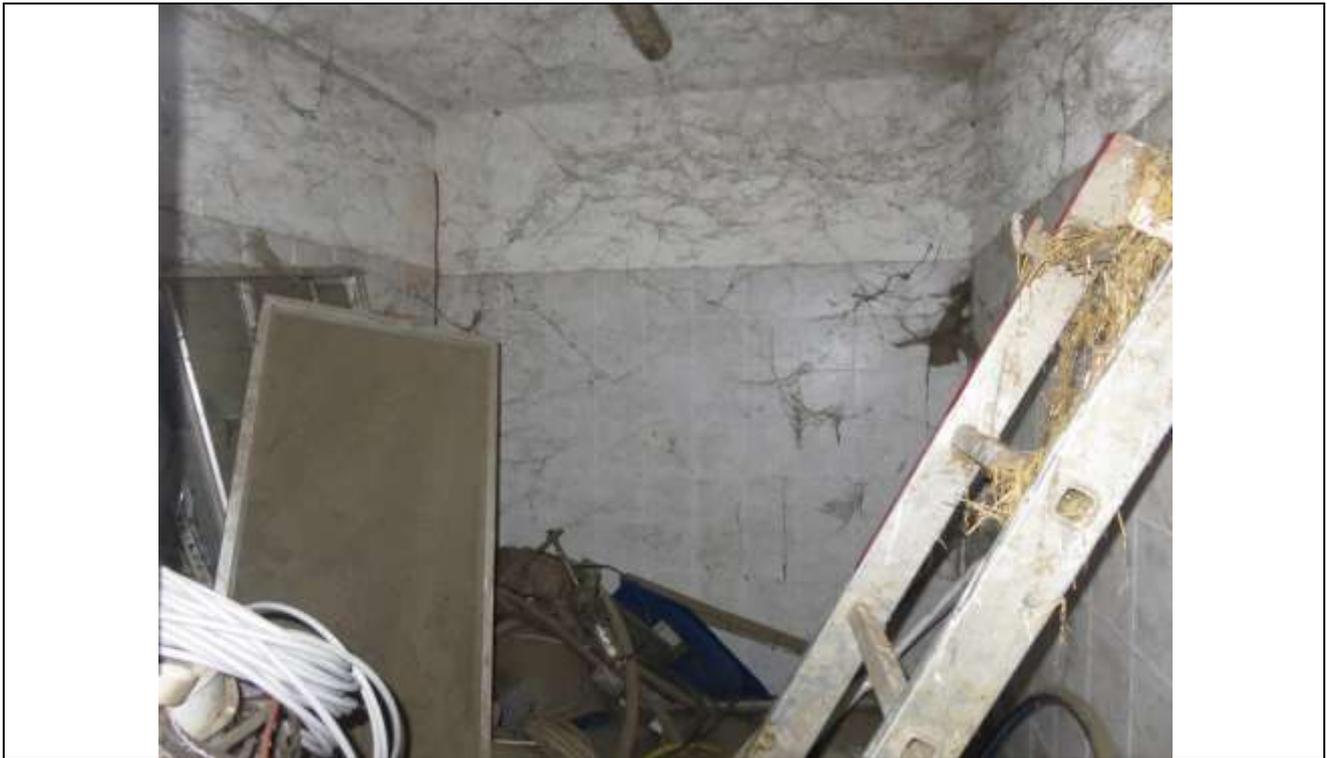
91 Vista del disimpegno;

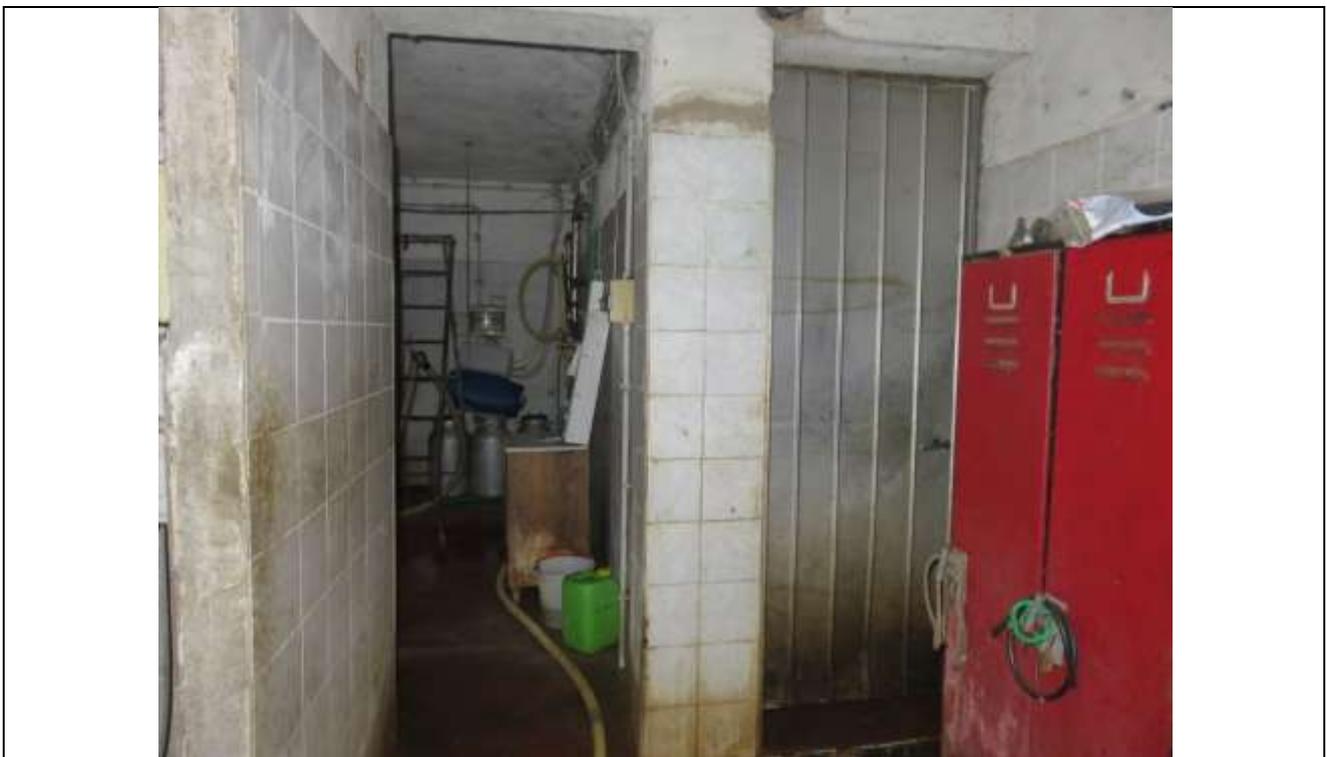
92 Vista del disbrigo verso la sala macchine e la sala mungitura a sinistra;

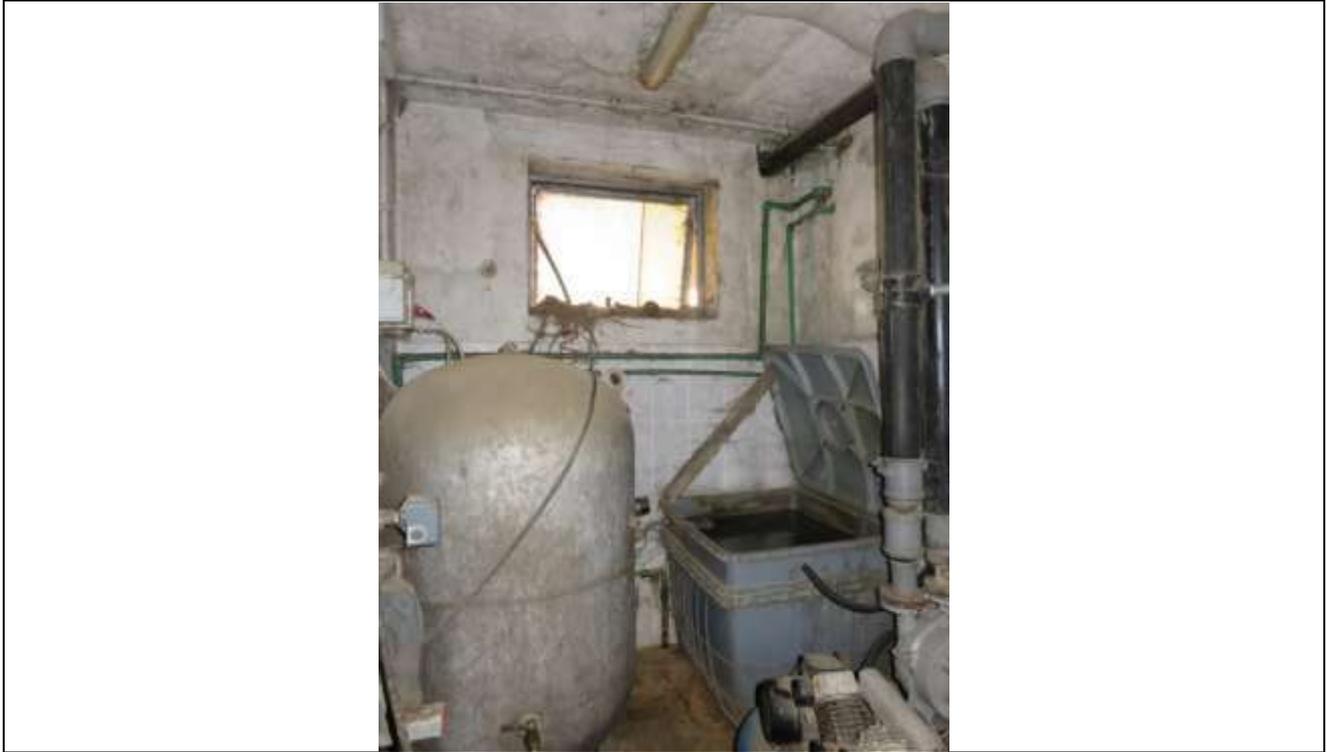
93 Vista di una sala macchine;

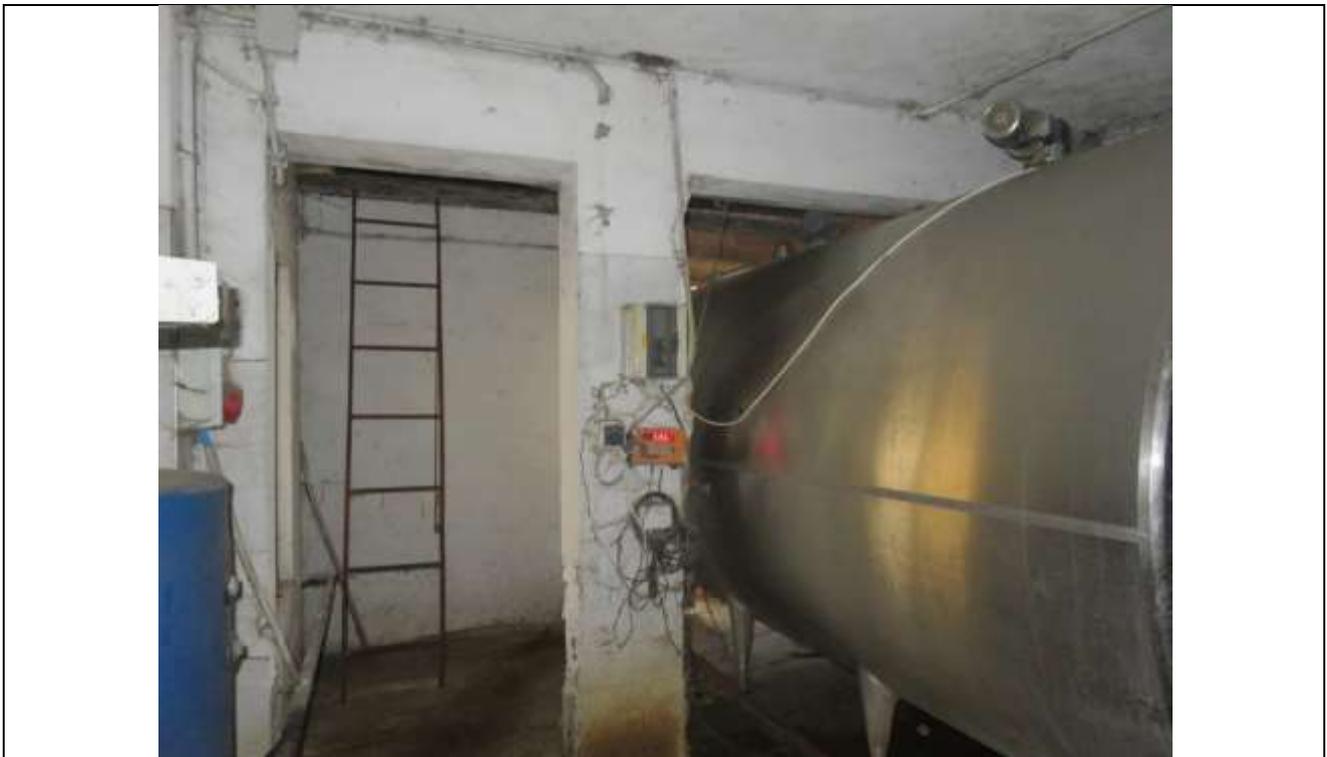
94 Vista della sala macchine ampliata;

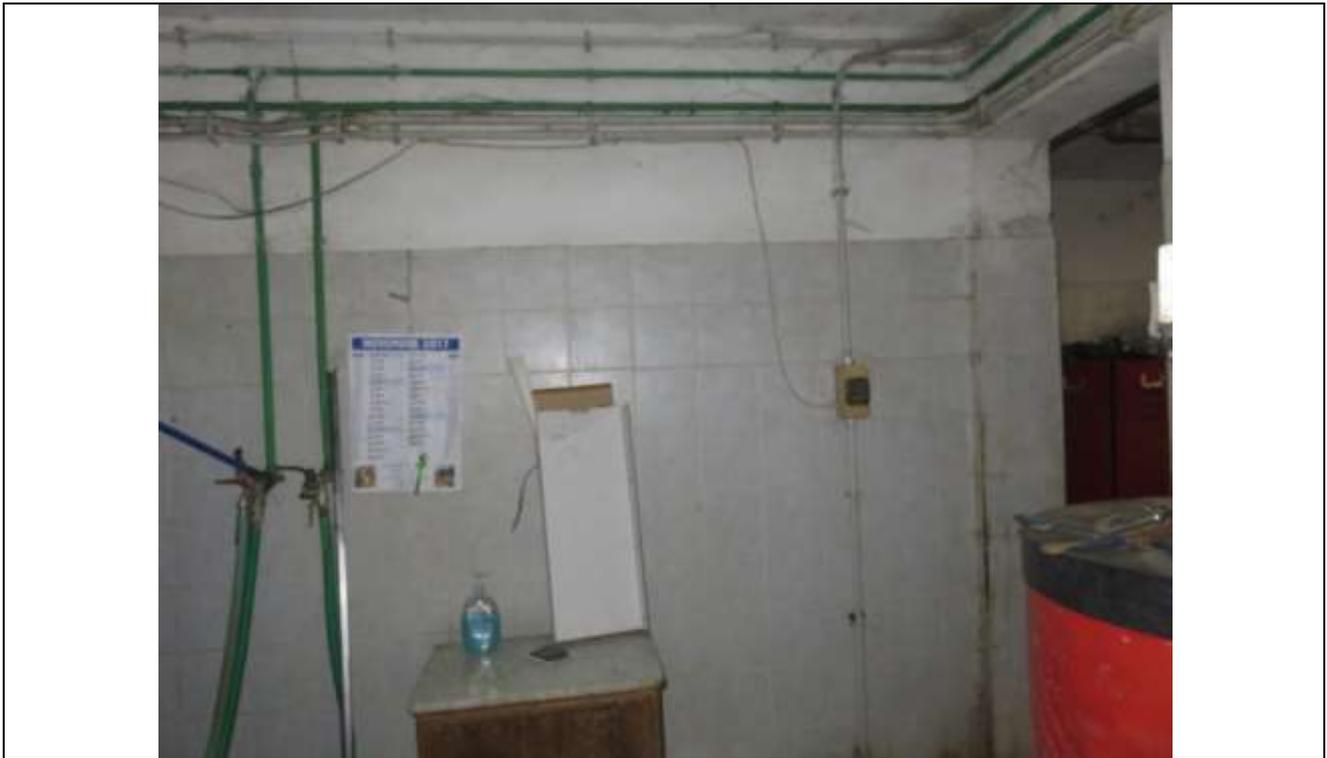
95 Altra vista della sala macchine;

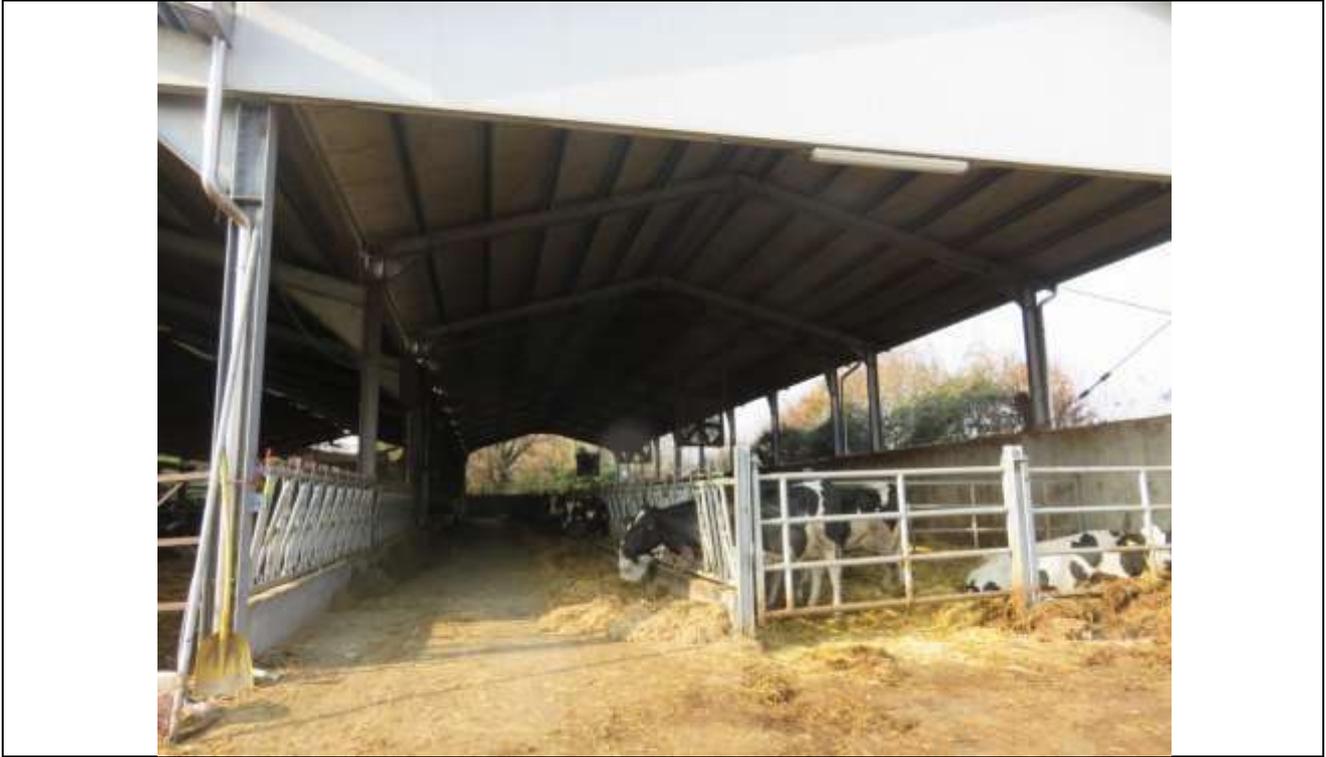
97 Vista dei box per le manze;

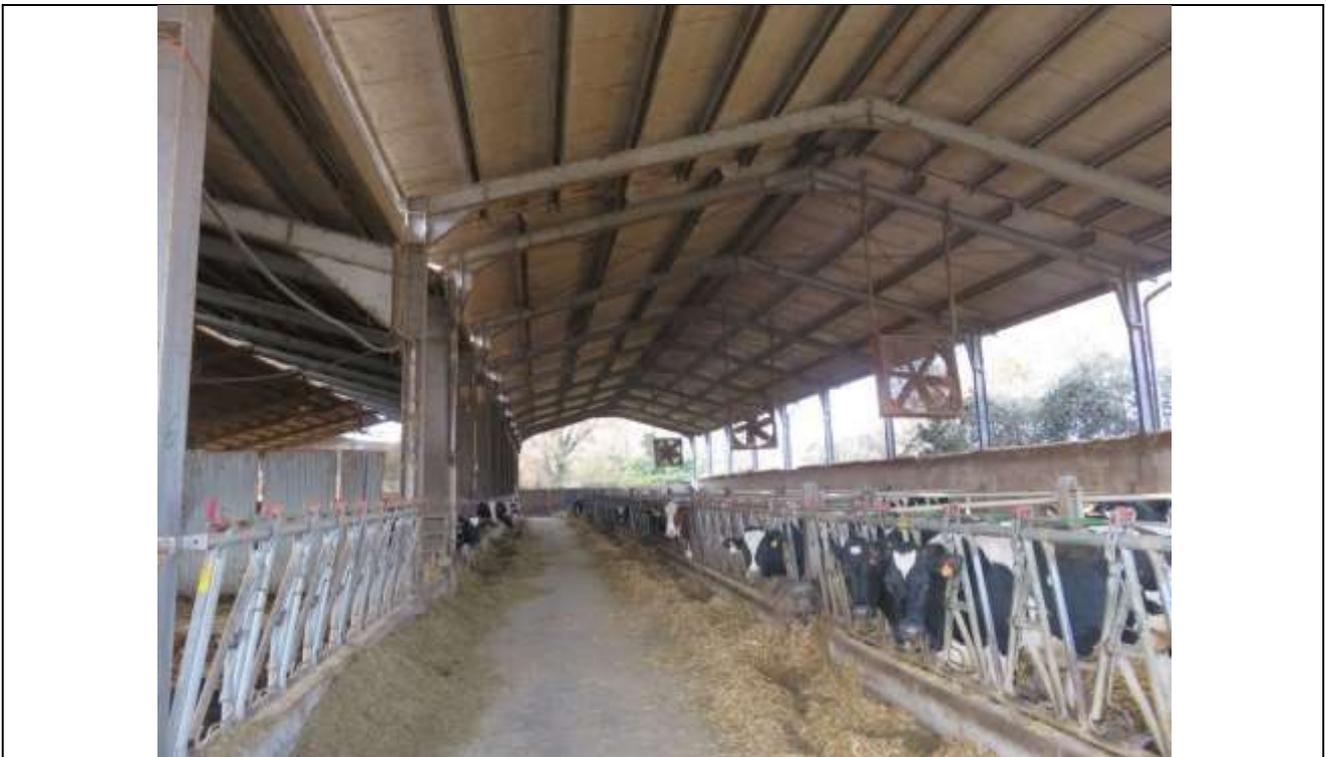
98 Altra vista della stalla;

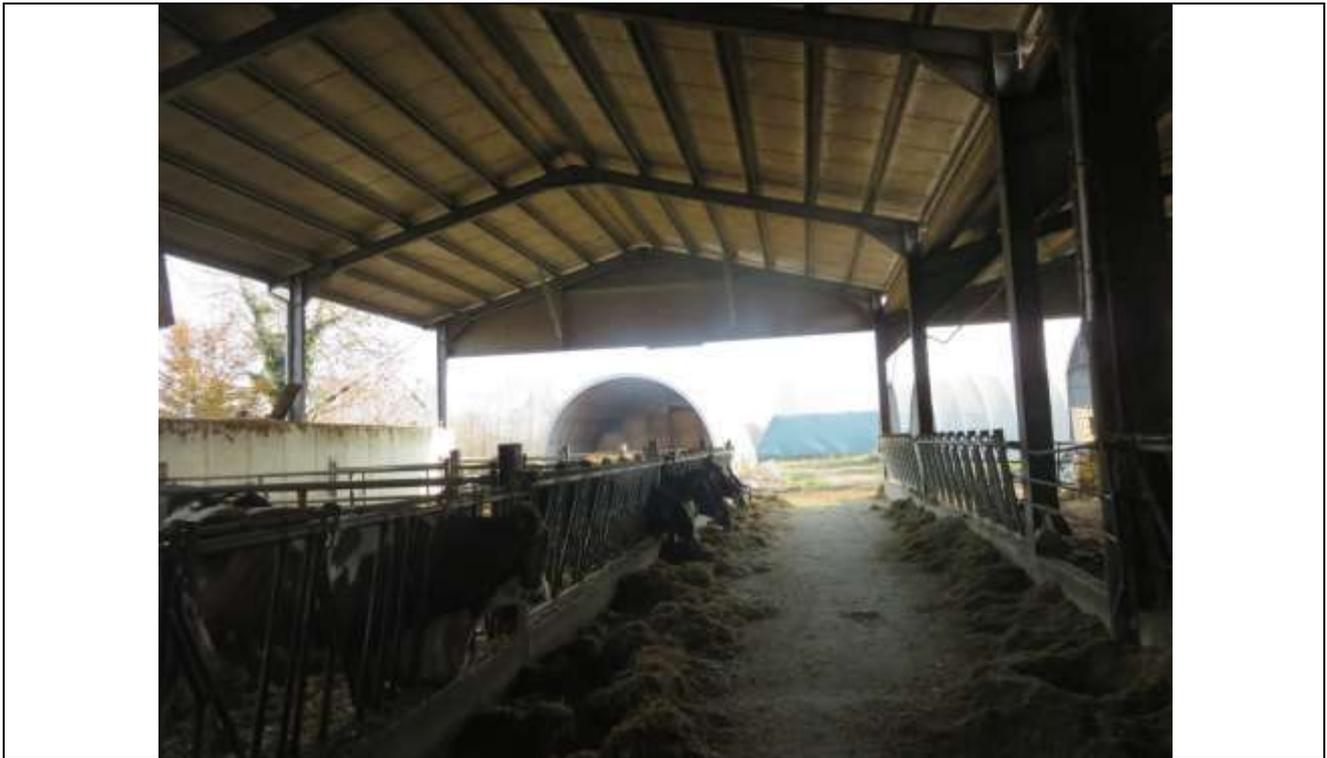
99 Altra vista della stalla;

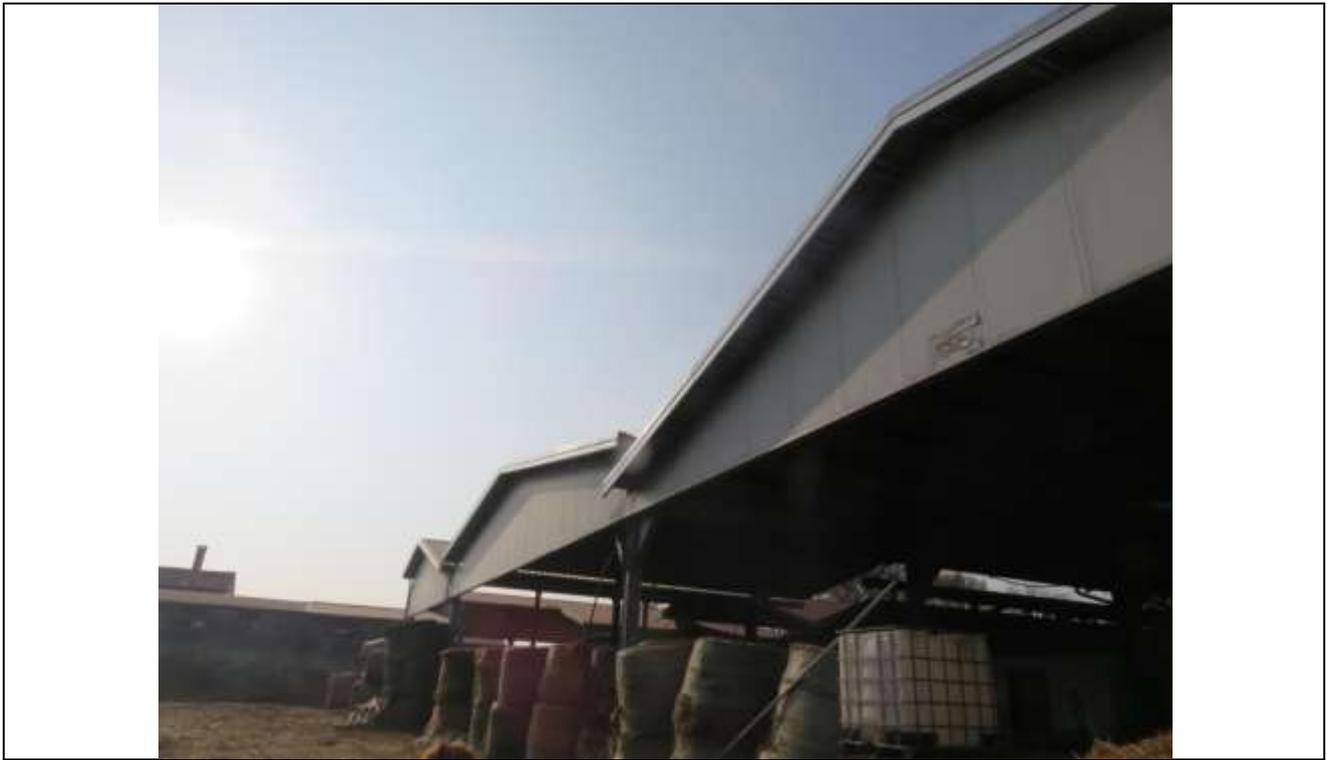
101 Altra vista dell'immobile 6 lato Est;
